**DIRECCIÓN GENERAL DE  
PROTECCIÓN CIVIL Y EMERGENCIAS**

## **Seguimiento del episodio hidrológico a 27/02/2015**

# Situación hidrológica de la cuenca del Ebro, 27/02/2015 09:00

## Episodio meteorológico del 07/09/2015

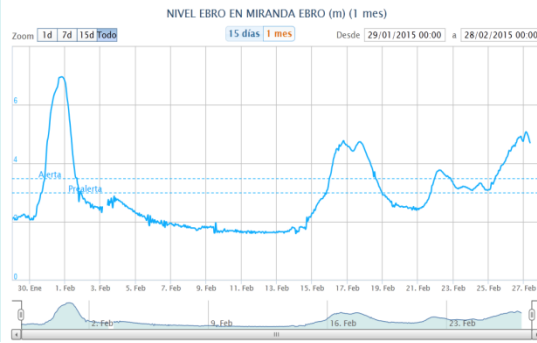
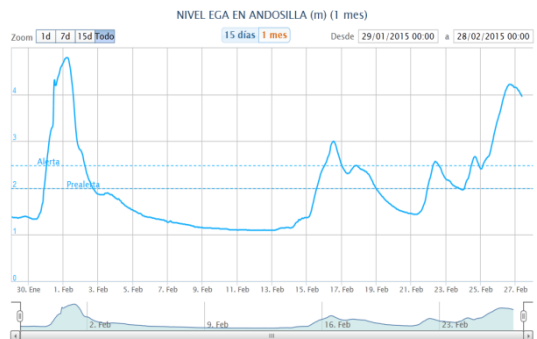
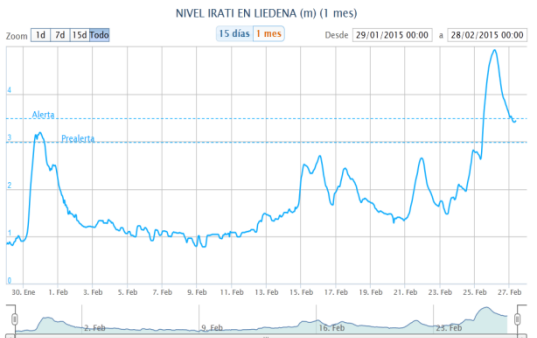
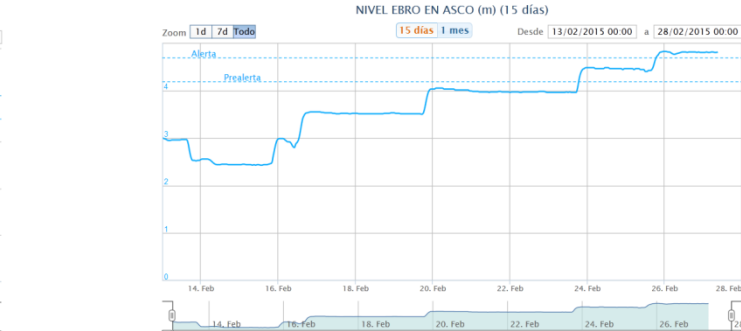
La situación continúa siendo crítica tanto en el eje del Ebro como en sus principales afluentes de la margen izquierda, aunque la tendencia es que los ríos en cabecera vayan poco a poco estabilizándose, aguas abajo tenderán a ascender a pesar de las importantes labores de laminación que se están realizando en los embalses de la cuenca.

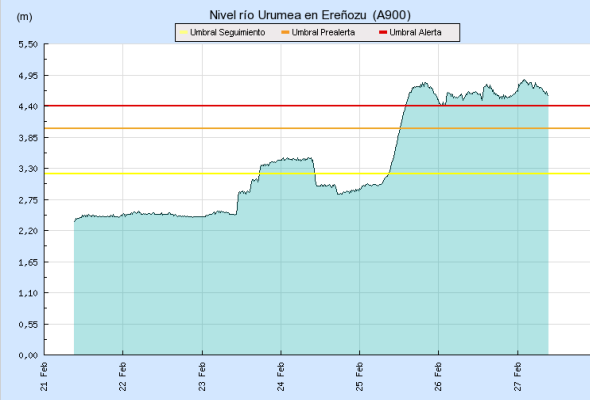
Estación	A900 RIO URUMEA EN ERENOZU
Señal	Nivel río Urumea en Erenoza (A900_AINRI01)
Unidad	m
Período	21/02/2015 09:30 - 27/02/2015 09:15

En general, la situación de los ríos de la cuenca Cantábrica ha mejorado respecto ayer, la única estación que se mantiene en niveles de alerta es la del Urumea en el municipio de Hernani (Gipuzkoa). Otras estaciones de la zona más oriental de la cuenca se mantienen en situación de seguimiento.

En **Hernani** se han inundado los campos de cultivo. El río Urumea se ha desbordado en 2 puntos entre **Hernani y Astigarraga**. Las estaciones de aforo de Ergobia y Ereñozu siguen en situación de alerta con tendencia a estabilizarse.

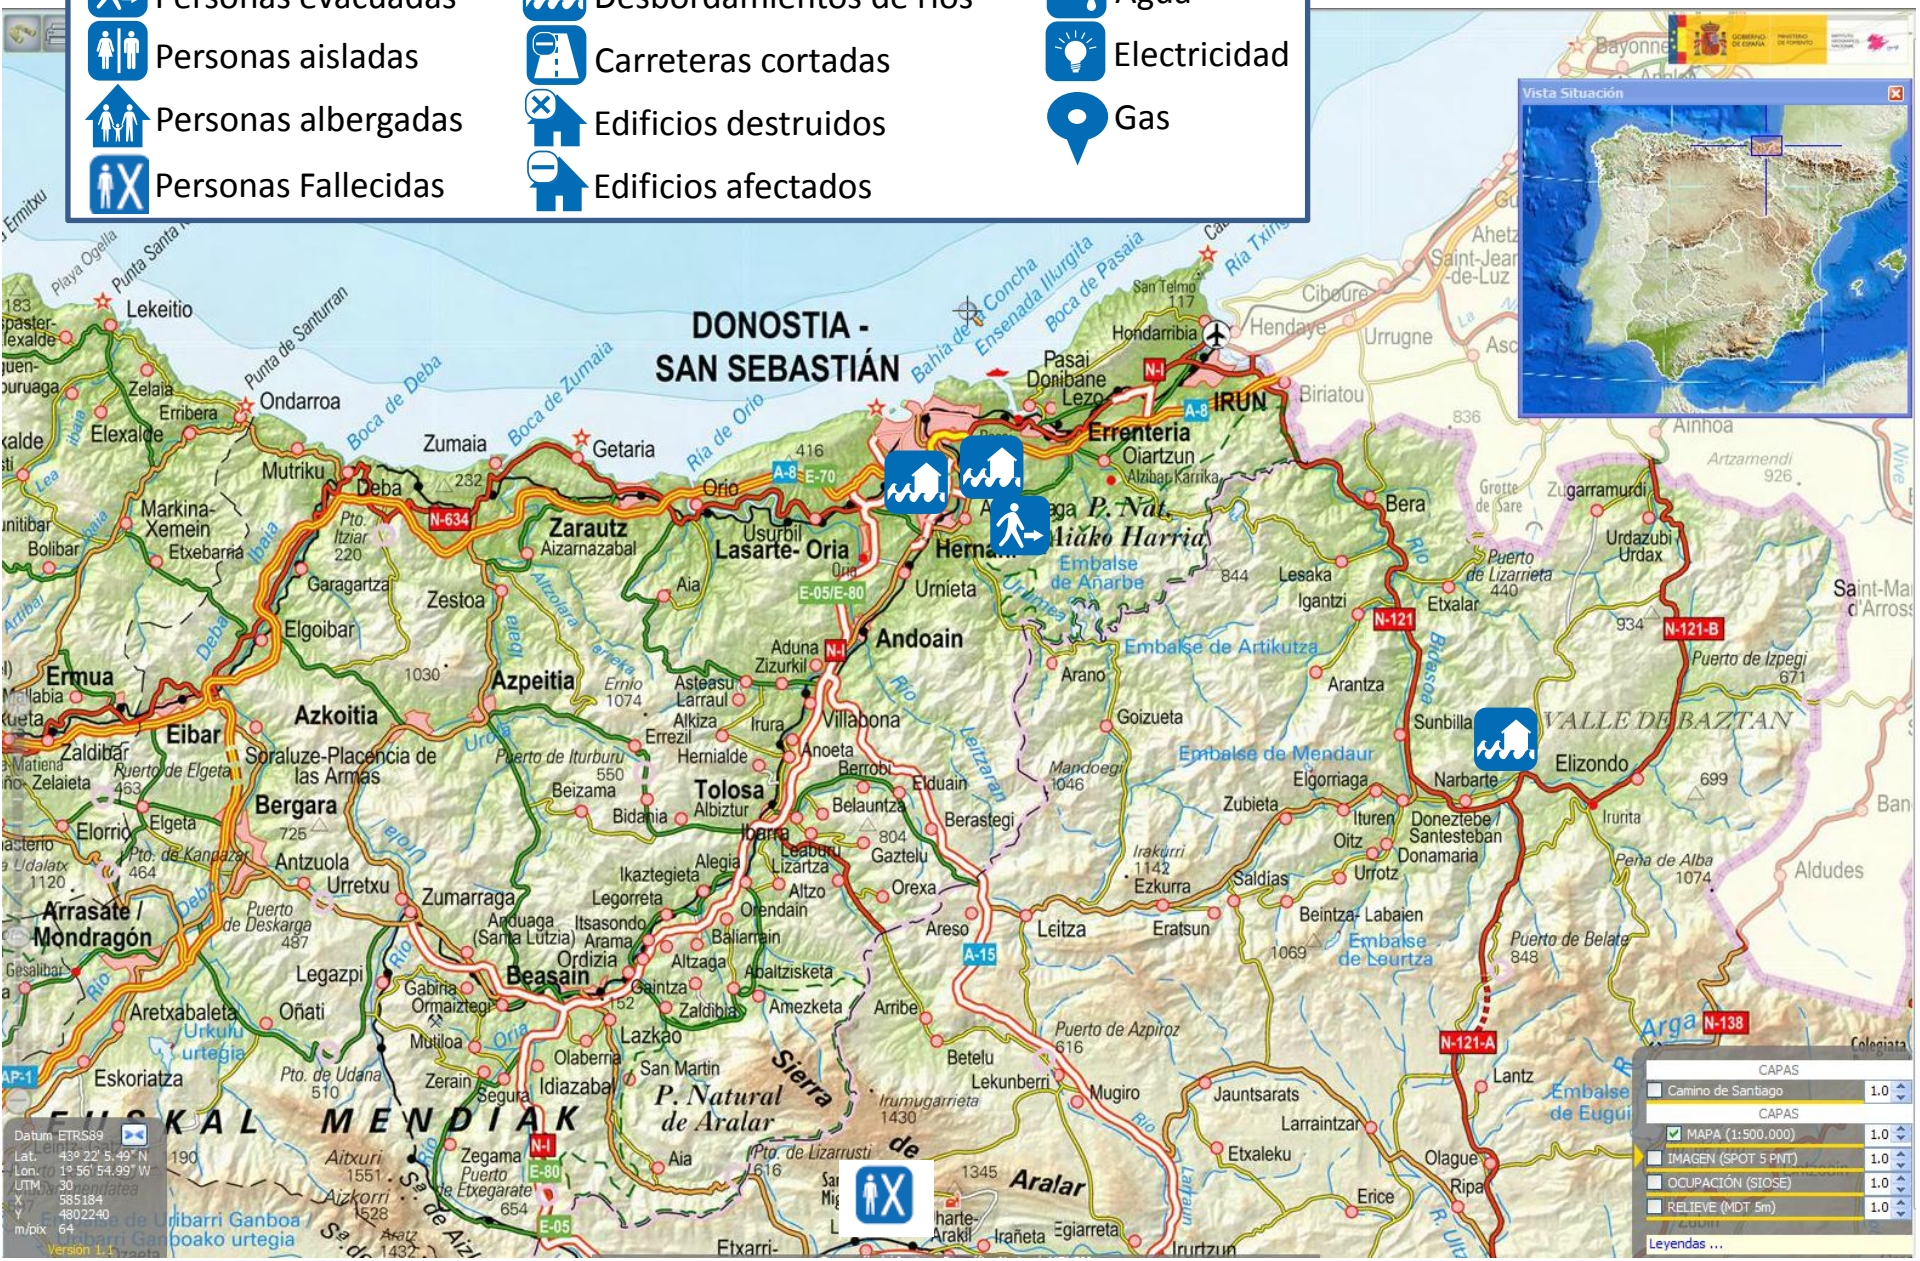
# Localización cartográfica de los daños registrados

Personas evacuadas		Desbordamientos de ríos		Agua
	Personas aisladas		Carreteras cortadas		Electricidad
	Personas albergadas		Edificios destruidos		Gas
	Personas Fallecidas		Edificios afectados

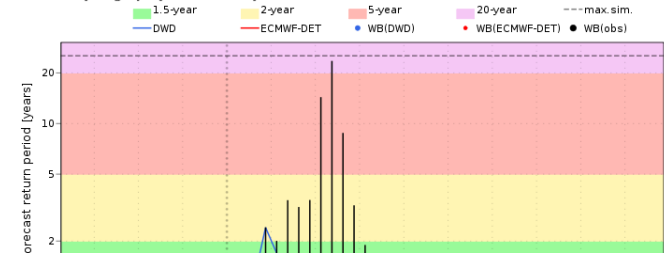
Return Period Hydrograph (COSMO-LEPS)

The earliest peak is forecasted for Sunday 18th of October 2015 12:00.  
At the reporting points, the probability of exceeding the high alert threshold (5-year return period) is up to 52% and the probability of exceeding the severe alert threshold (20-year return period) is up to 39%.  
The overall area affected by the forecast event has a landslide susceptibility of approximately:  
- very high landslide susceptibility: 0%  
- high landslide susceptibility: 10%  
- moderate landslide susceptibility: 8%
