INDICE GENERAL

<u>Página</u>
CAPITULO I - MEMORIA	1.
1. ANTECEDENTES	1.
2. MANDATO	2.
3. METODOLOGIA UTILIZADA	4.
3.1. Inundaciones Históricas	4.
3.2. Zonas de riesgo potencial	5.
4. INUNDACIONES HISTORICAS	10.
4.1. Periodo analizado	10.
4.2. Información utilizada	12.
4.3. Fichas individuales	13.
4.4. Cuadro sinóptico	15.
4.5. Mapa de inundaciones históricas	18.
4.6. Conclusiones	19.
5. ZONAS CON RIESGOS POTENCIALES	22.
5.1. Causas de las inundaciones	22.
5.2. Emplazamiento de las zonas	23.
5.3. Parámetros hidrológicos	25.
5.4. Matriz de impacto	29.
5.4.1. Definición Básica	29.
5.4.2. Análisis de las filas	30.
5.4.3. Análisis de las columnas	33.
5.4.4. Influencia de la probabilidad de ocurrencia	35.
5.4.5. Formato y valor asociado	37.

CAPITULO I - MEMORIA

4.4. CUADRO SINOPTICO

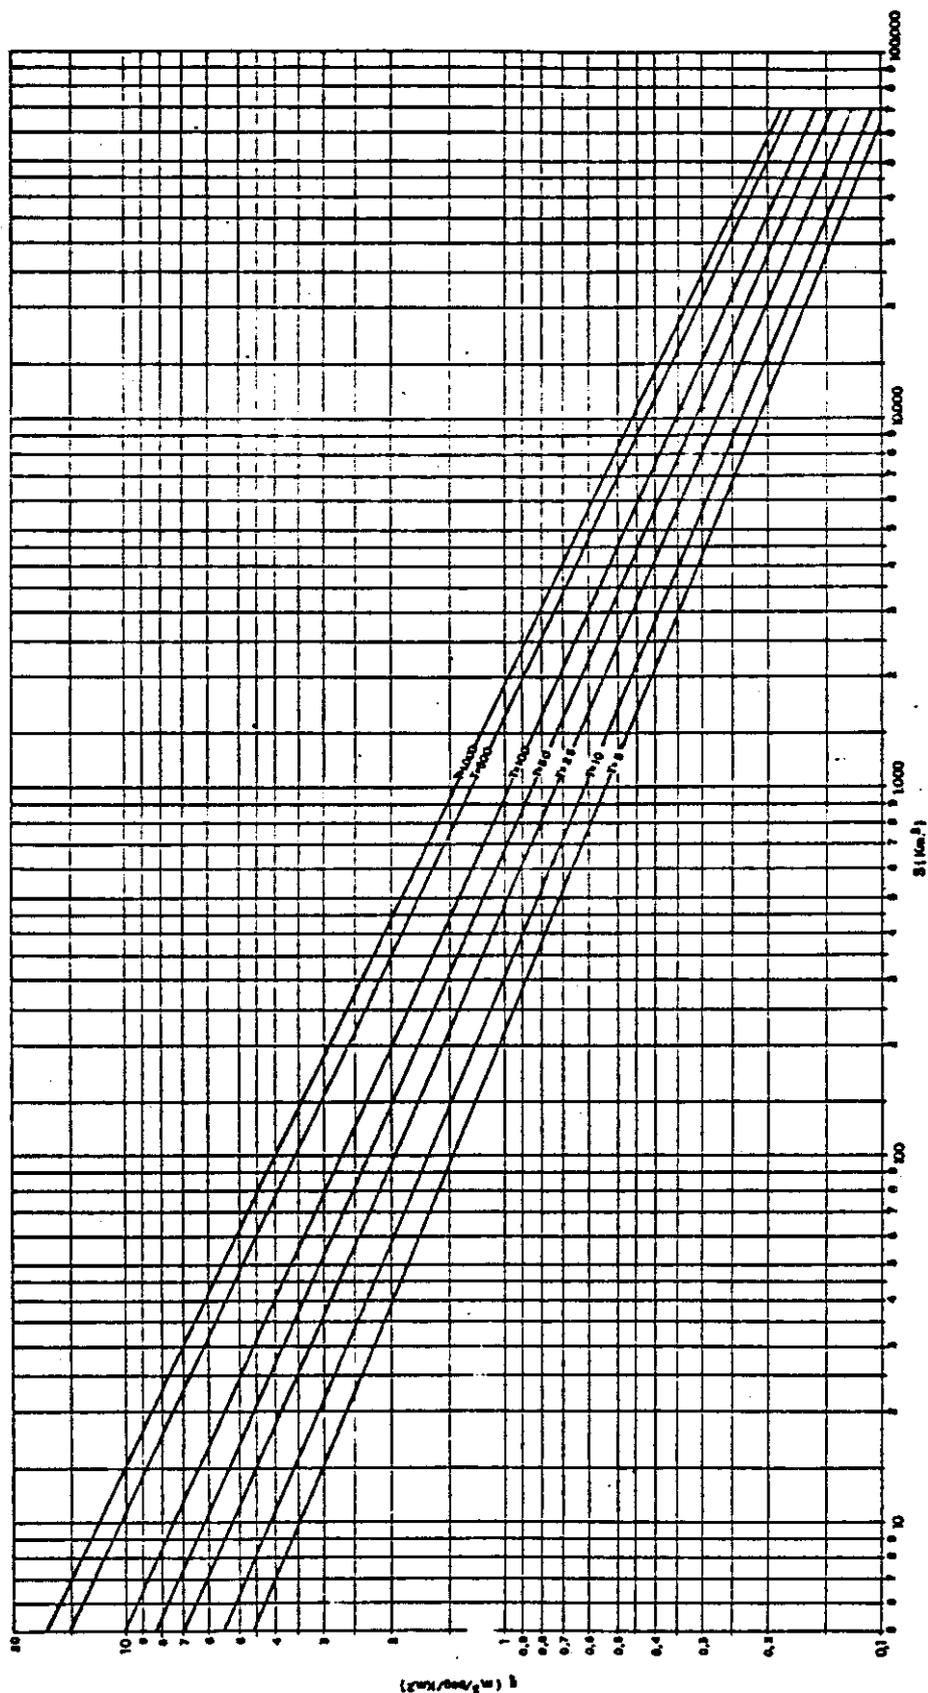
TAJO
Máximo crecido (m³/seg/Km²) Superficie de Cuenca (Km²)
T = Tiempo de recurrencia en años
