**INFORME DEL SISMO DE LORCA DEL 11 DE  
MAYO DE 2011**

Madrid, julio 2011

INSTITUTO GEOGRÁFICO NACIONAL

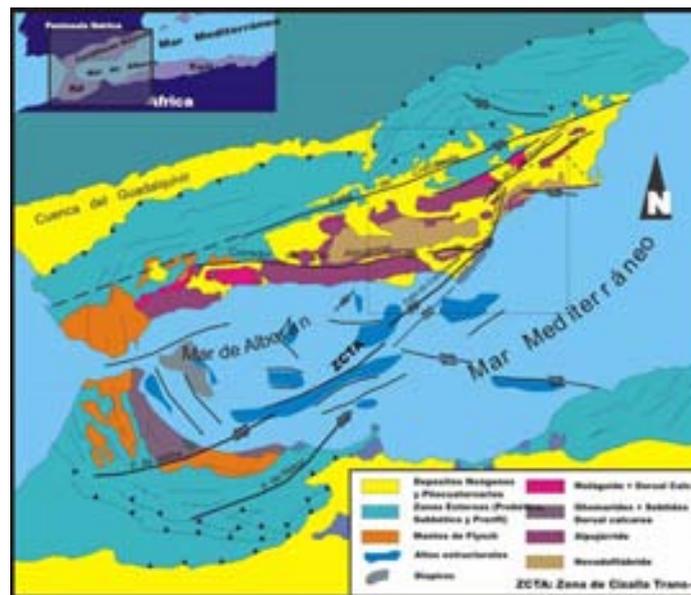
Figura 2.5. Mapa geológico de la Cordillera Bética y norte de África.

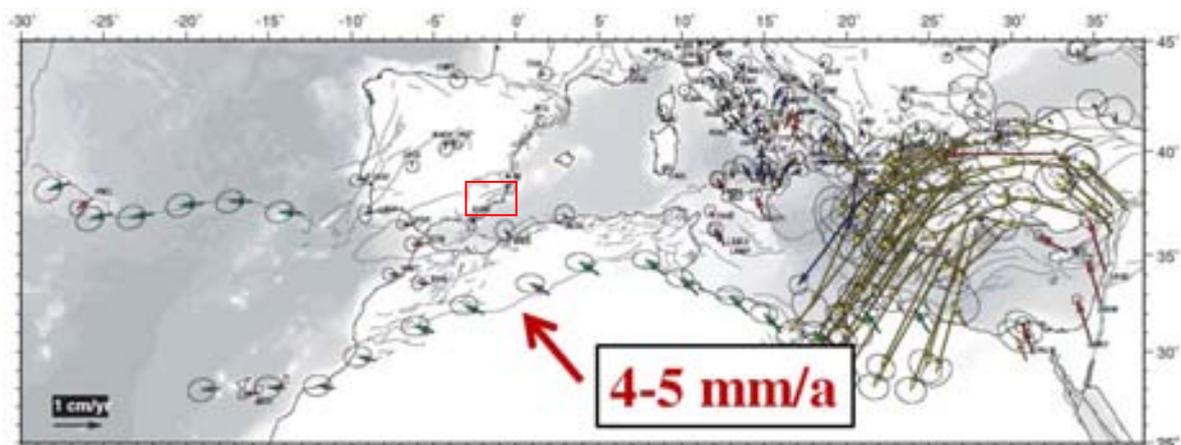
**Figura 2.6.** Modelo de distribución de velocidades de deformación de la región mediterránea. Tomado de Serpelloni et al. (2007). En la zona de interés (recuadrada en rojo) la velocidad a la que convergen las placas Euroasiática y Africana está entre los 4 y 5 mm/año. Esta escasa velocidad hace que las fallas activas en el entorno de la zona de Lorca sea inferior a 1 mm/a.

Los últimos datos procedentes de estaciones GPS indican que el acercamiento entre Eurasia y África en la actualidad es de unos 4-5 mm al año (Figura 2.6.). Esta convergencia produce una acumulación continua de esfuerzos en numerosas fallas activas existentes en el norte de África y sur de España. Un cierto número de estas fallas activas alcanzan grandes dimensiones y pueden cortar un espesor considerable de la corteza, de tal manera que el esfuerzo acumulado puede liberar energía suficiente como para generar terremotos de magnitudes importantes.

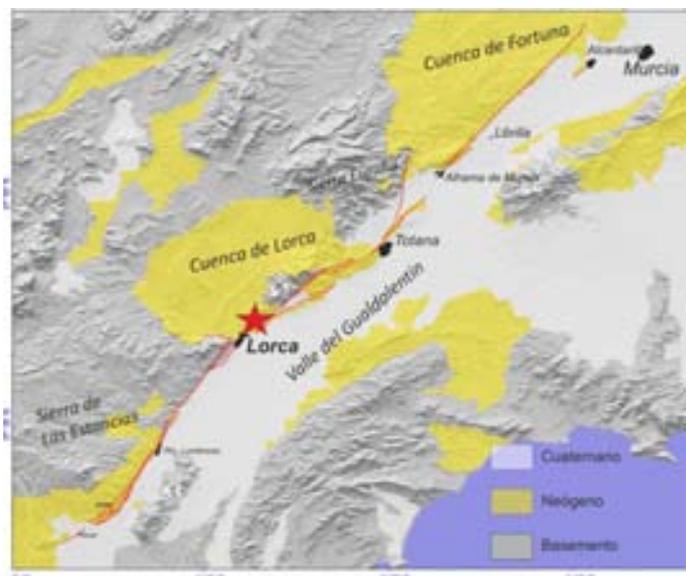
**Figura 2.7.** Mapa geológico del entorno de Lorca. Los colores muestran los tipos de material. El amarillo muestra los sedimentos de edad miocena, en blanco se señalan los depósitos cuaternarios que rellenan los valles, finalmente el gris se muestran las rocas antiguas pre-miocenas que forman las principales sierras.

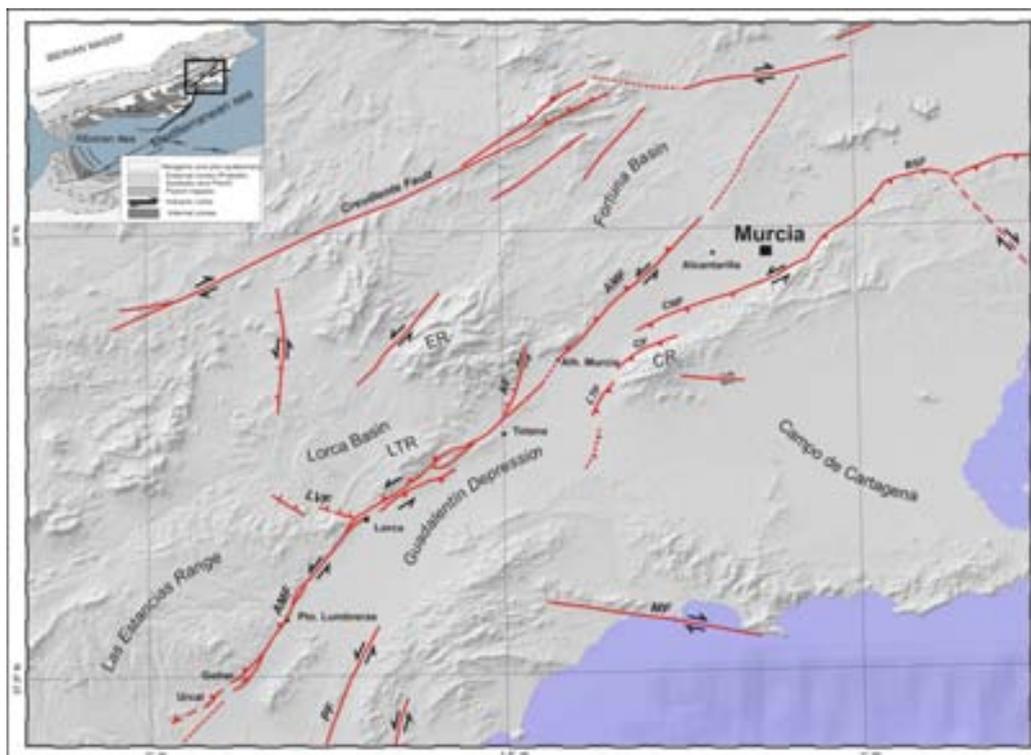
**Figura 2.8.** Mapa de las principales fallas activas del SE de la Cordillera Bética. AMF: Falla de Alhama de Murcia; LVF: Falla de Las Viñas; PF: Falla de Palomares; MF: Falla de Las Moreras; AF: Falla de Amarguillo; LTF: Falla de Los Tollos; CF: Falla de Carrascoy; CNF: Falla de Cañarico; BSF: Falla del Bajo Segura; (Martínez Díaz et al., 2010).

En el mapa de la figura 2.8. se muestran las principales fallas activas que se han

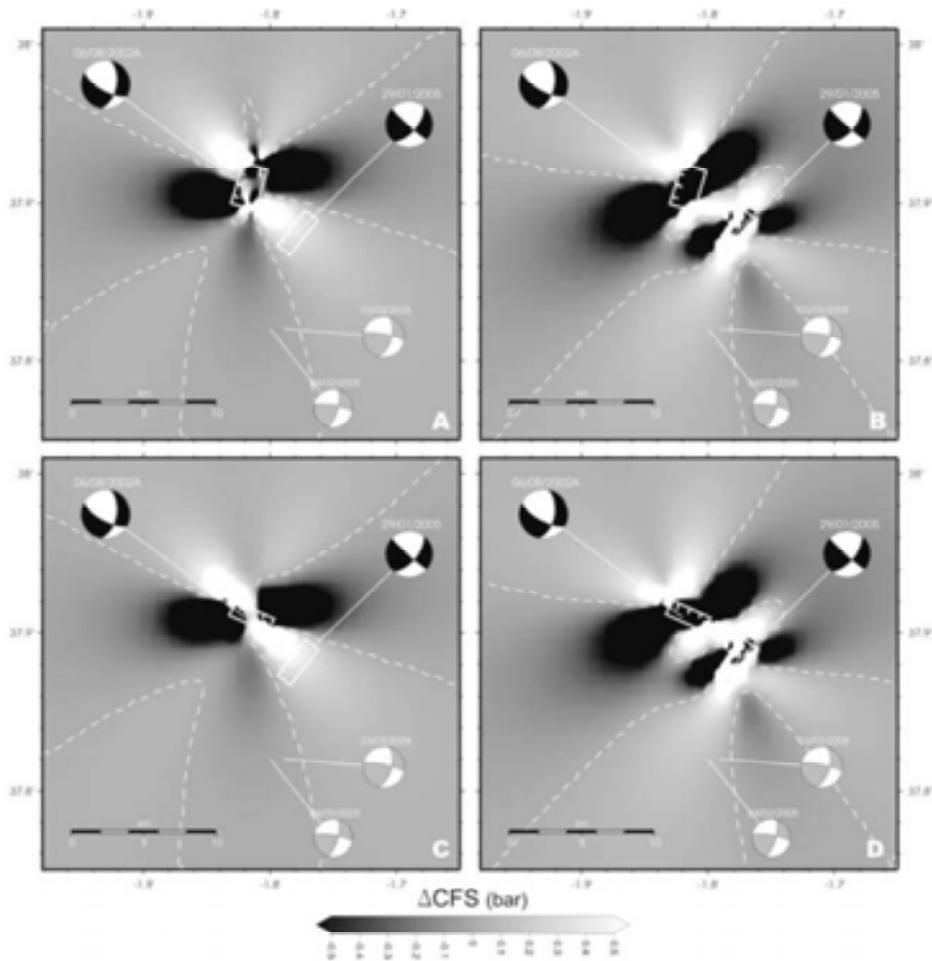
**Figura 2.10.** Modelos de cambio de esfuerzos estáticos de Coulomb (CFS) generados tras los eventos de 2002 y 2005. La línea discontinua representa la línea en la que no hay cambio de esfuerzos. (a) y (b) Representan cambios de CFS producidos en planos noreste–suroeste (paralelos a la falla asumida como fuente del sismo de 2005) a causa de las dos posibles soluciones de planos de ruptura del evento de 2002. (c) y (d) Cambios de CFS producidos por los sismos principales de las series de 2002 y 2005 en planos orientados óptimamente bajo el patrón de esfuerzo actual. Todos los modelos se han calculado para una profundidad de 3 km (como el sismo principal de 2005). Se evidencia que el sismo de 2005 ocurrió en una zona cargada de esfuerzos tras el sismo de 2002, por lo que pudo ser disparado por éste.

Un posible *mecanismo de disparo* puede ser la explicación de estos sismos con tanta frecuencia en tan corto intervalo de tiempo, y así parece confirmarse en el caso de los sismos de Bullas (2002) y La Paca (2005), como se muestra en la Figura 2.10. Este mecanismo, promovido por la existencia de alta densidad de fallas con actividad neotectónica, parece ser común en la zona (Benito et al 2007; Santoyo y Luzón, 2008). Los *mecanismos de disparo* tienen importantes implicaciones en el establecimiento de

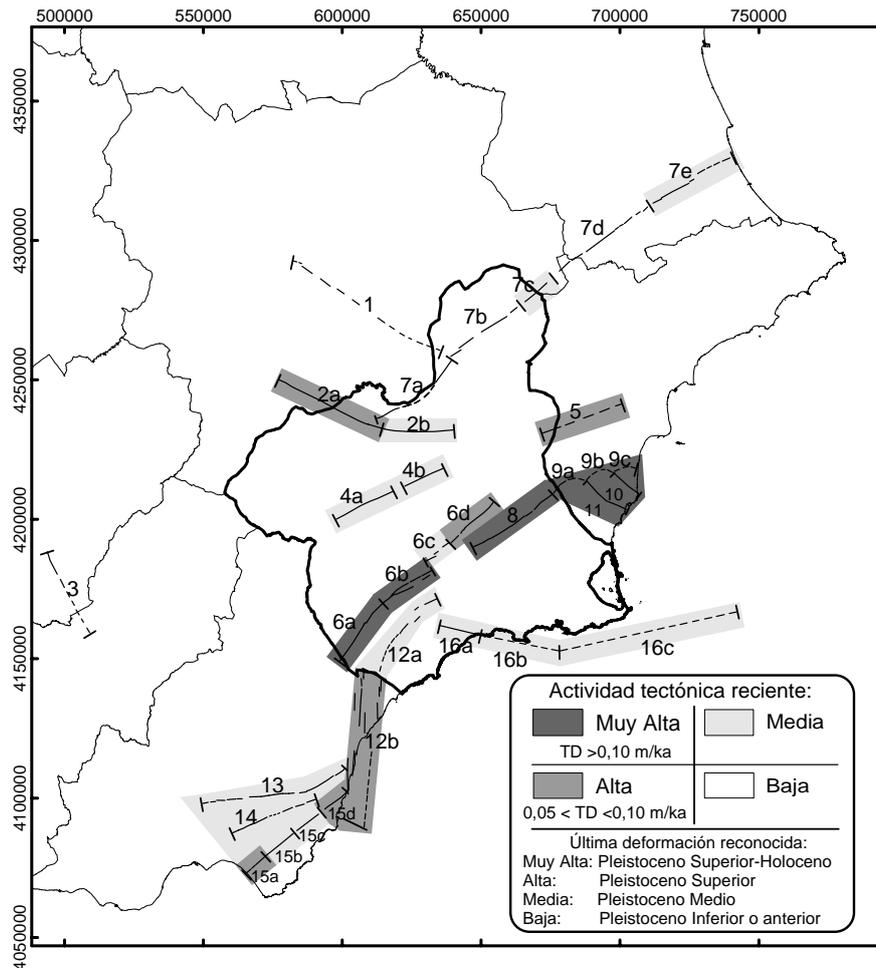
**Figura 2.11.** Grandes Fallas del Sureste de España (Cordilleras Béticas Orientales). Se indican los diferentes segmentos tectónicos que componen cada gran falla, así como su grado de actividad tectónica reciente. Adaptado de García-Mayordomo (2005). 1: Pozohondo-Tobarra, 2: Socovos-Calasparra (a: Central, b: Línea Eléctrica), 3: Tíscar, 4: Crevillente (Sector Murcia) (a: Campo Coy-Bullas, b: Bullas-S<sup>a</sup> Ricote), 5: CreCOvillente (Sector Alicante) (Abanilla-Río Vinalopó), 6: Alhama de Murcia (a: Puerto Lumbreras-Lorca, b: Lorca-Totana, c: Totana-Alhama, d: Alhama-Alcantarilla), 7: Jumilla (Sectores Murcia y Valencia) (a: Calasparra-Jumilla, b: Jumilla-Yecla, c: Yecla-Caudete, d: Caudete-Xátiva, e: Xátiva-Tavernes), 8: Carrascoy, 9: Bajo Segura (a: Hurchillos, b: Benjúcar, c: Guardamar), 10: Torrevieja, 11: San Miguel de Salinas, 12: Palomares (a: Almenara- Hinojar, b: Carboneras-Almenara), 13: Corredor de Las Alpujarras, 14: Alhamilla, 15: Carboneras (a: Rambla Morales, b: Serrata, c: El Argamasón, d: Carboneras), 16: Las Moreras-Escarpe de Mazarrón (a: Las Moreras, b: Puerto de Mazarrón-Este de Cabo Tiñoso, c: Este de Cabo Tiñoso-Este de Cabo de Palos).

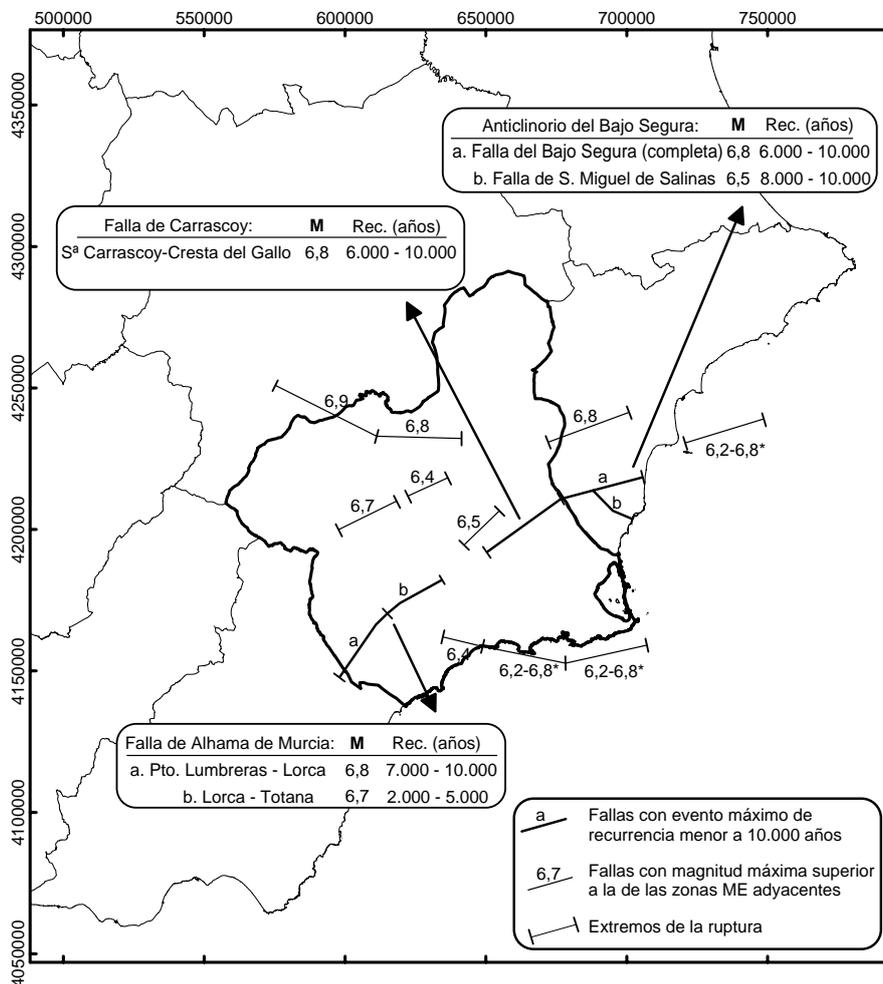
**Figura 2.12.** Magnitudes máximas y recurrencias medias estimadas para las grandes fallas de la región de Murcia con periodo de recurrencia inferior a 10.000 años. En el resto de las grandes fallas se indica únicamente la magnitud máxima posible. Estas fallas no tienen influencia significativa en la peligrosidad para periodos de retoro inferiores a su periodo de recurrencia, pero deberían considerarse en análisis deterministas de la peligrosidad o en probabilistas para muy bajas probabilidades de excedencia. Tomado de García-Mayordomo (2005).

corresponde con fallas que deforman depósitos de edad mínima el Pleistoceno Superior y presentan tasas de deslizamiento entre 0,05-0,10 m/ka (metros /1000 años). La clase “Muy alta” la forman fallas con tasas de deslizamiento superiores a 0,10 m/ka y con deformaciones reconocidas en materiales del Pleistoceno Superior y en algunos casos del Holoceno. Las fallas con mayor grado de actividad reciente en la Región de Murcia son las fallas de Alhama de Murcia y Carrascoy, si bien fuera del territorio murciano también hay que destacar la Falla del Bajo Segura y las fallas de San Miguel de Salinas y Torrevieja (Alicante), con posibles efectos en la provincia de Murcia. Estas estructuras son responsables de la sismicidad de la zona, que es de baja-moderada magnitud pero con relativa alta frecuencia. La magnitud máxima estimada en cada falla y el periodo de recurrencia medio son indicados en la Figura 2.12.

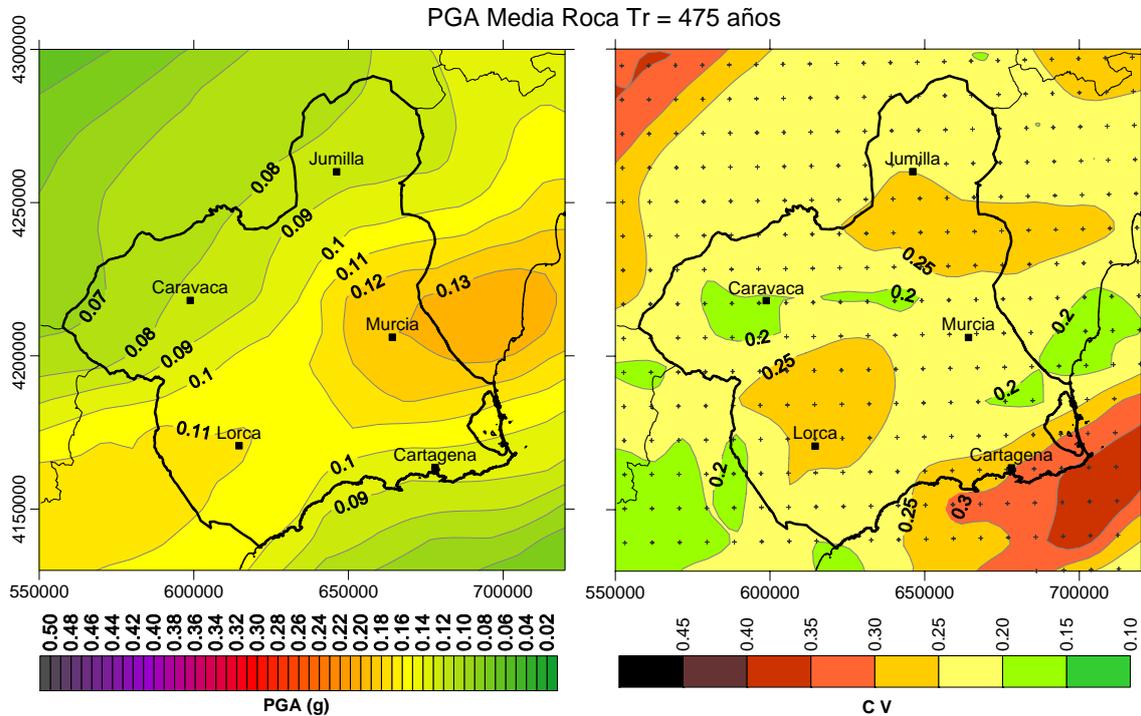
**Figura 2.15.** Mapa de valores medios de PGA en roca para 10 % de probabilidad de excedencia (izquierda) y del coeficiente de variación correspondiente (derecha), que da idea de la incertidumbre de la estimación.

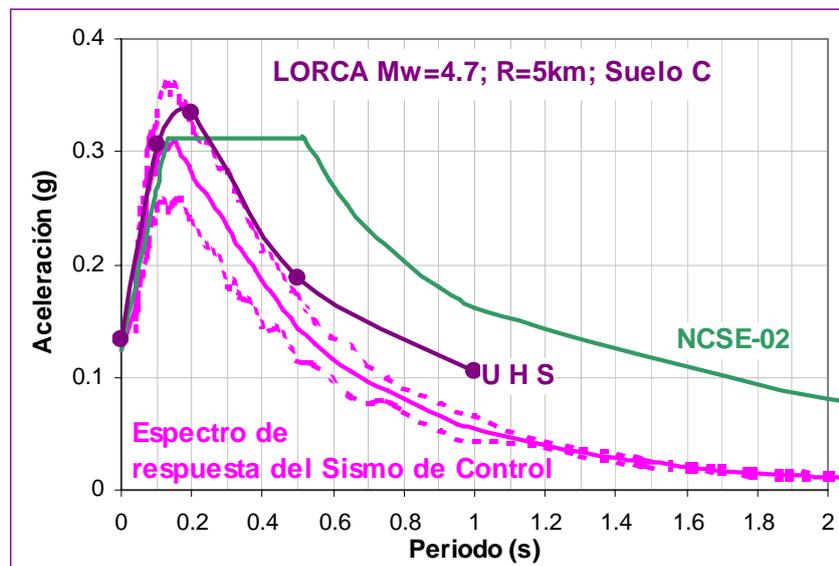
**Figura 2.19.** Resumen de los diferentes espectros calculados para Lorca en el tipo de suelo dominante (Tipo II en la clasificación de la NCSE-02): Espectro específico de respuesta asociado al sismo de control (se representan la media y los percentiles del 16% y del 84%), Espectro de peligrosidad uniforme (UHS), ambos del proyecto RISMUR y Espectro de respuesta según la Norma NCSE-02.

El espectro de la NCSE-02 resulta muy conservador para largo periodo ( $T > 0.4$  s) y es ligeramente excedido por alguno de los espectros del proyecto RISMUR para corto periodo ( $T < 0.4$  s). Todos están muy por debajo del registrado en la estación de Lorca en el sismo del 11 de mayo de 2011, lo que podría contribuir a explicar el daño causado especialmente en viviendas de entre 1 y 5 plantas, con periodo fundamental de vibración en el rango de los cortos periodos.

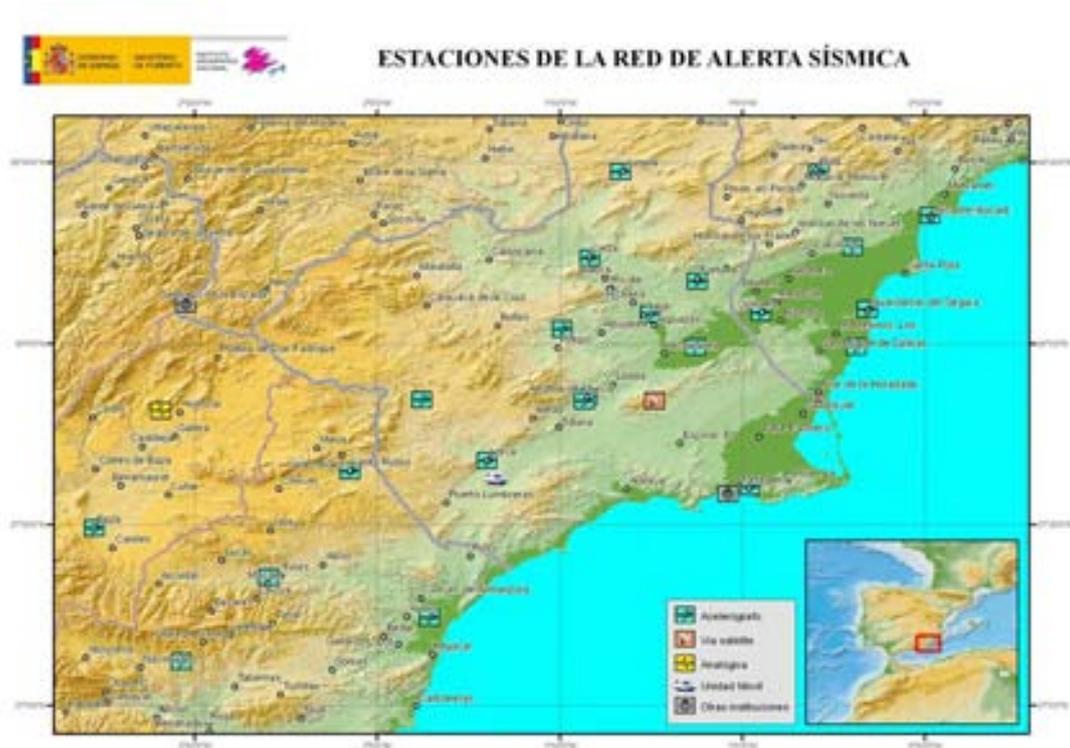
**Figura 2.20.** Estaciones sísmicas y acelerógrafos de la Red Sísmica Nacional y de otras instituciones, situadas en la región próxima al epicentro.

A partir del día siguiente a la ocurrencia del sismo principal, se instaló en la ciudad de Lorca una unidad móvil de la RSN con una estación digital de banda ancha completa con transmisión VSAT, así como un sensor de banda media y un acelerómetro, también de envío de datos en tiempo real. En la figura 2.20. está representada esta estación móvil junto con el resto de estaciones y acelerógrafos de la Red Sísmica Nacional y de otras instituciones.

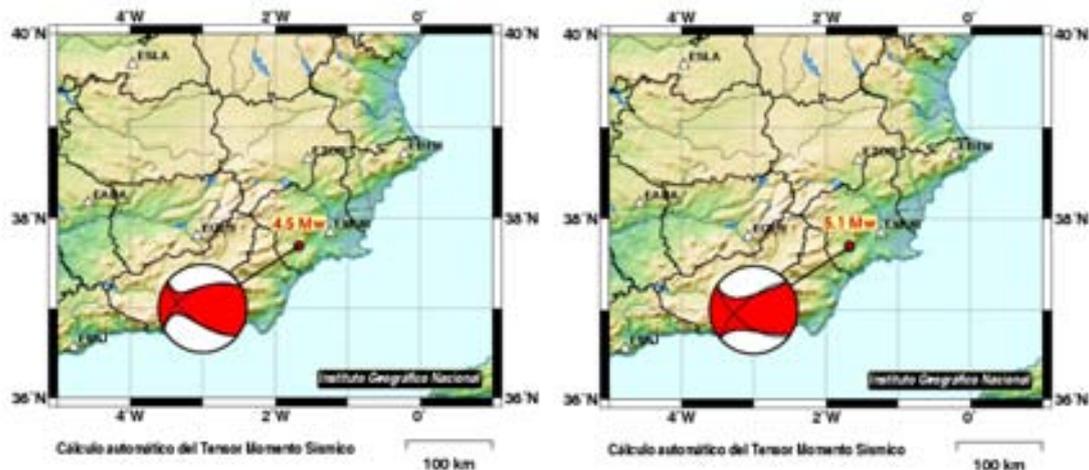
**Figura 3.1.** Mecanismo focal de los dos terremotos principales. A la izquierda el premonitorio (11 mayo 2011, 15:05; 4.5  $M_w$ ) y a la derecha el principal (11 mayo 2011, 16:47; 5.1  $M_w$ ).

En la figura 3.1 se representa el mecanismo focal de ambos sismos, observándose una gran coincidencia entre ellos, con movimiento de desgarre y ligera componente inversa, coincidiendo con las características de esta parte de la falla de Alhama de Murcia.

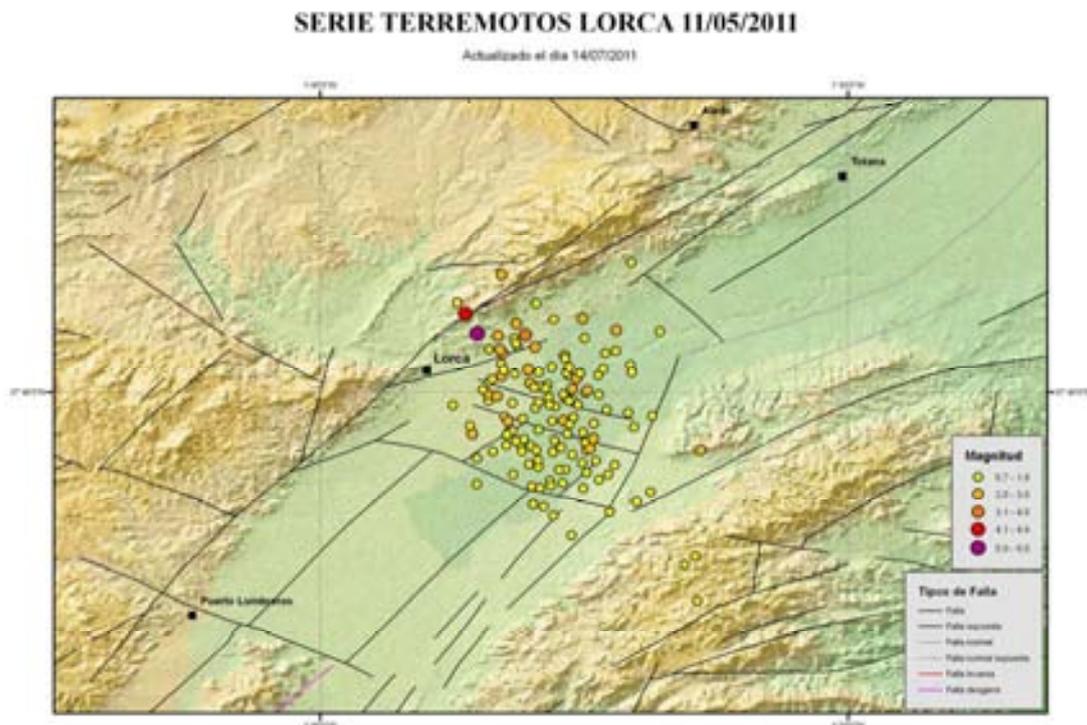
**Figura 3.5.** Distribución espacial del terremoto principal y la serie sísmica.

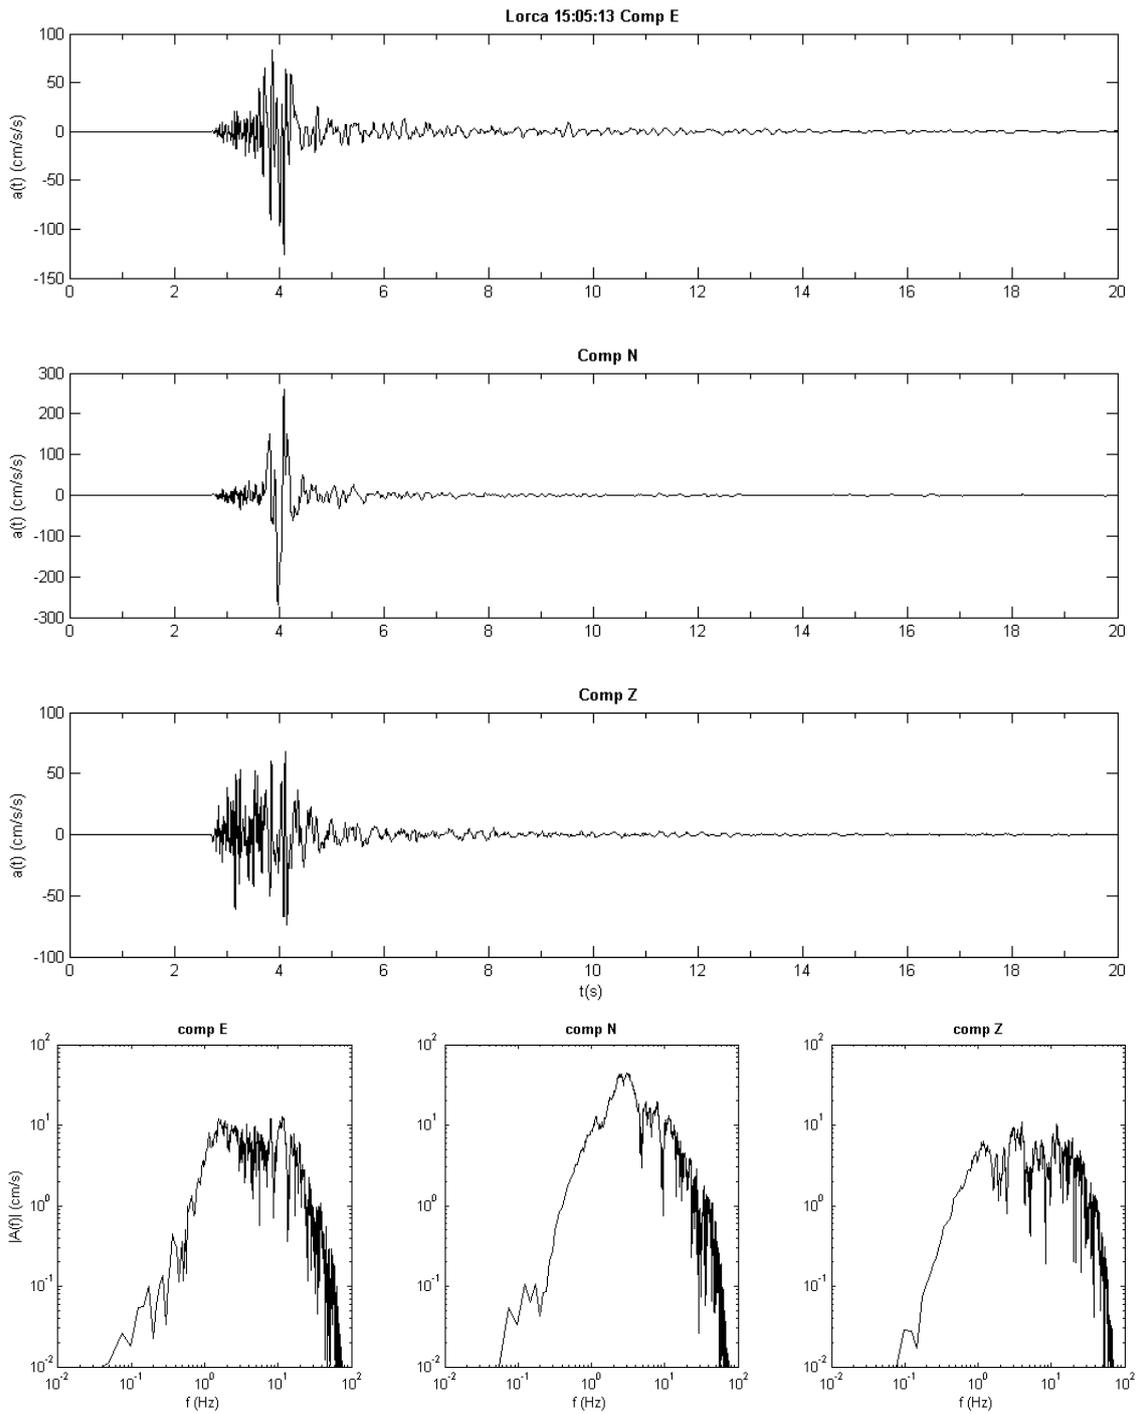
**Figura 4.2.** Terremoto 11/05/2011 15:05:13 (UTC),  $M_w=4.5$ . Acelerogramas y espectros de amplitud de Fourier registrados en Lorca.

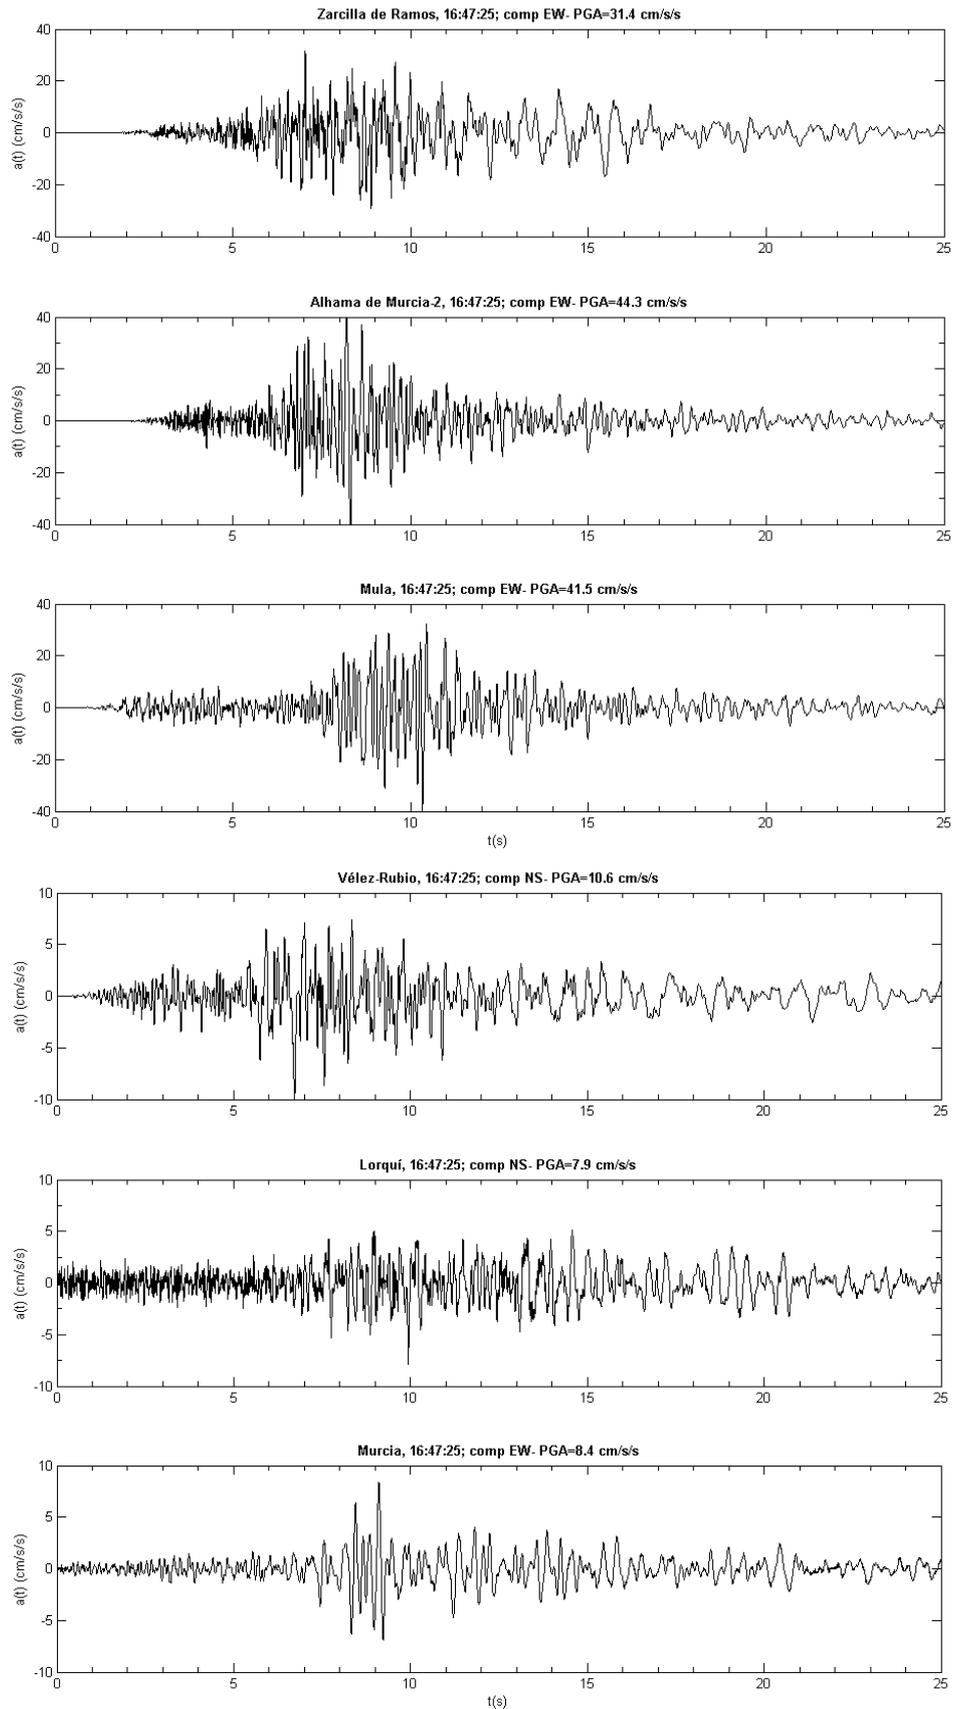
**Figura 4.6.** Terremoto 11/05/2011 16:47:25 (UTC). Componentes con PGA máxima, obtenidas en diferentes estaciones.

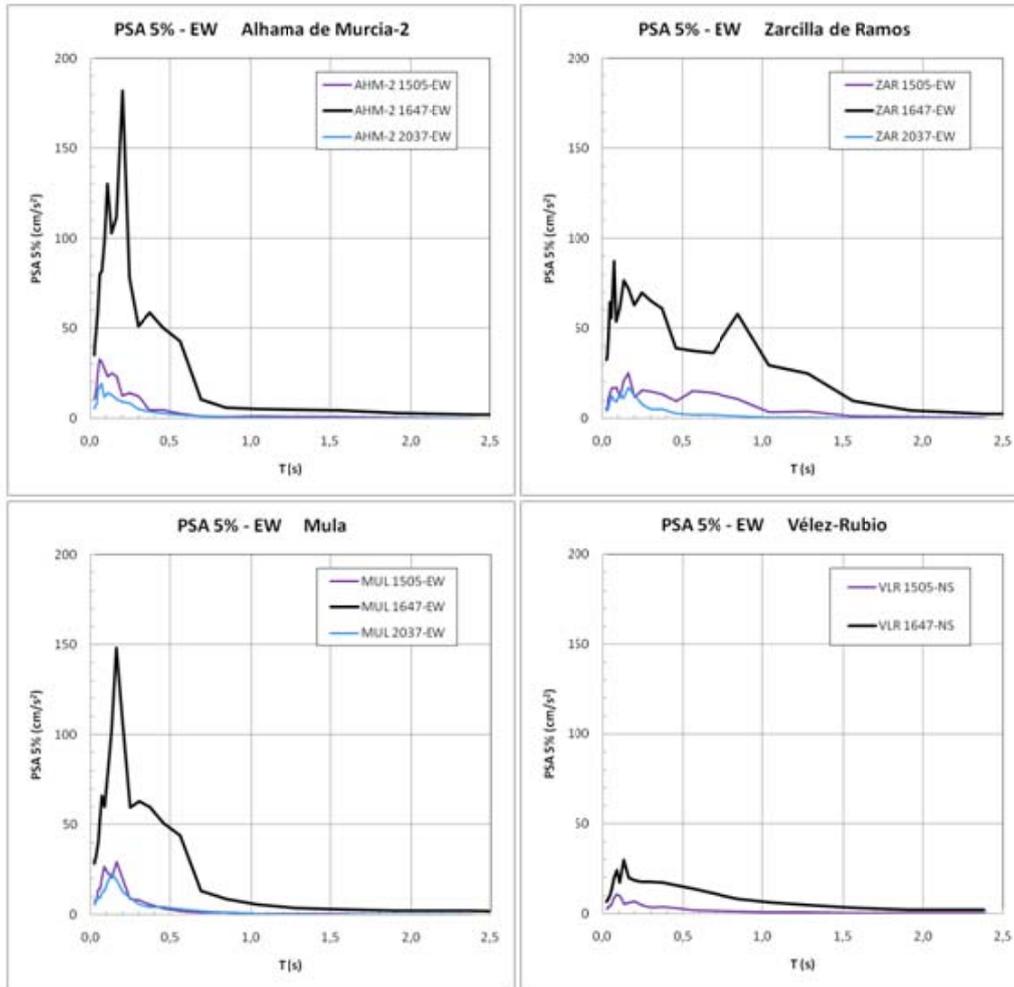
Figura 4.8. Espectros de respuesta PSA 5% obtenidos en distintos emplazamientos.

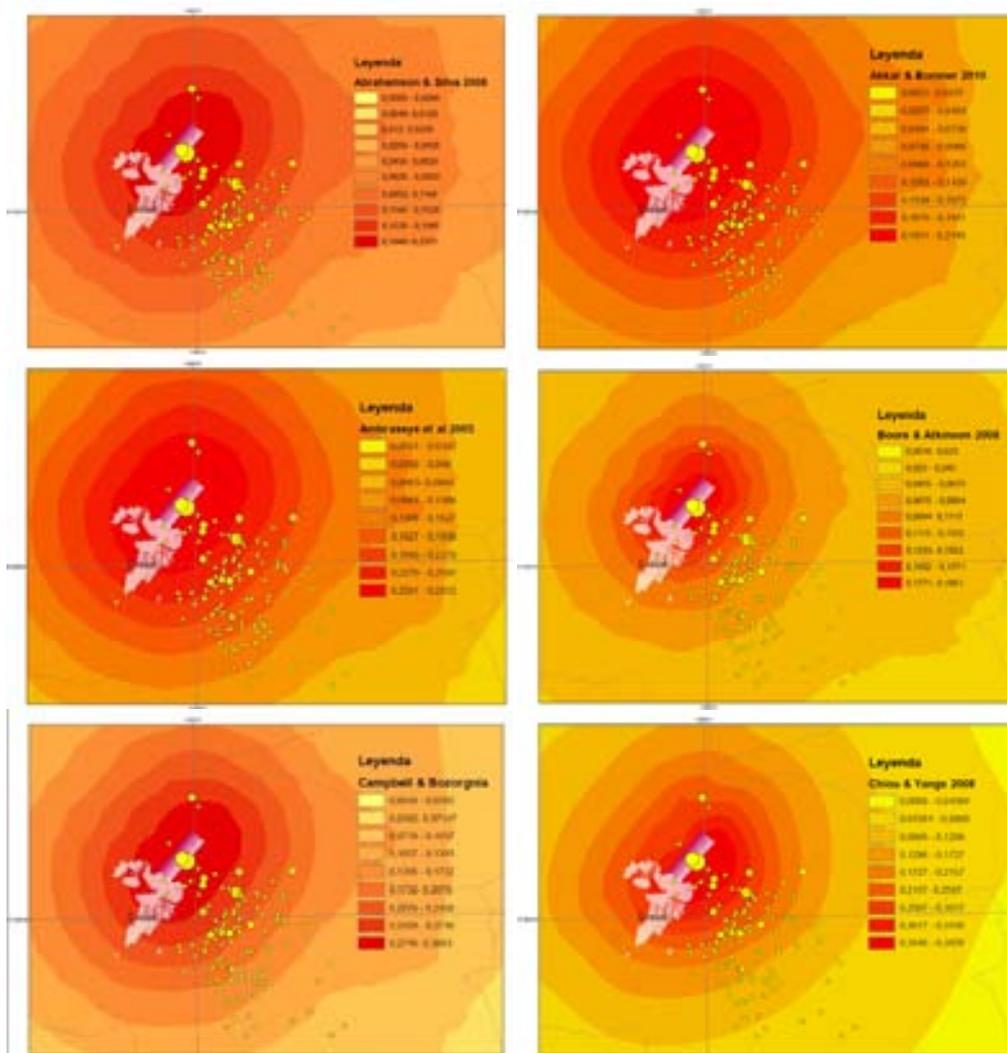
**Figura 4.11.** PGA estimada para el sismo principal del 11 de mayo de 2011 con los modelos de Abrahamson y Silva 2008, Akkar y Bommer 2010, Ambraseys et al. 2005, Boore y Atkinson 2008, Campbell y Bozorgnia 2008 y Chiou y Youngs 2008 (de arriba izq. Abajo dcha.) junto con el mapa de epicentros de la serie (localización IGN) en círculos amarillos y las posiciones del núcleo urbano de Lorca

y del plano de falla (en rosa y magenta).

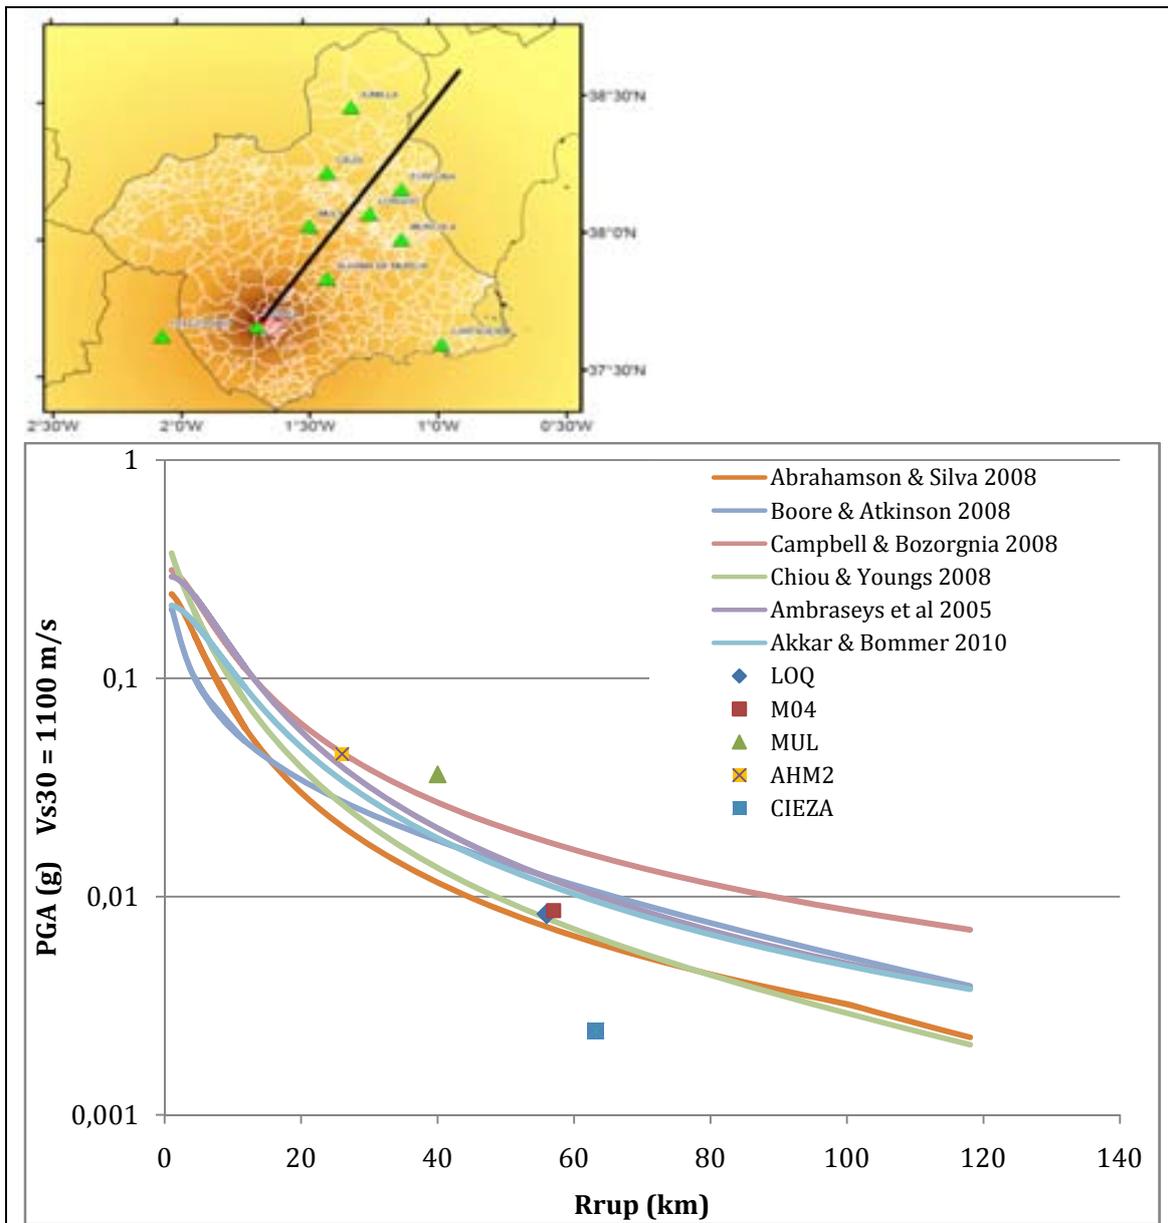
**Figura 4.12.** Valores de aceleración pico (PGA) registrados en diversas estaciones para el terremoto de Lorca de 2011 en dirección NE (símbolos puntuales), junto con los valores predichos por los modelos de movimiento fuerte considerados en análogas condiciones de magnitud y distancia.

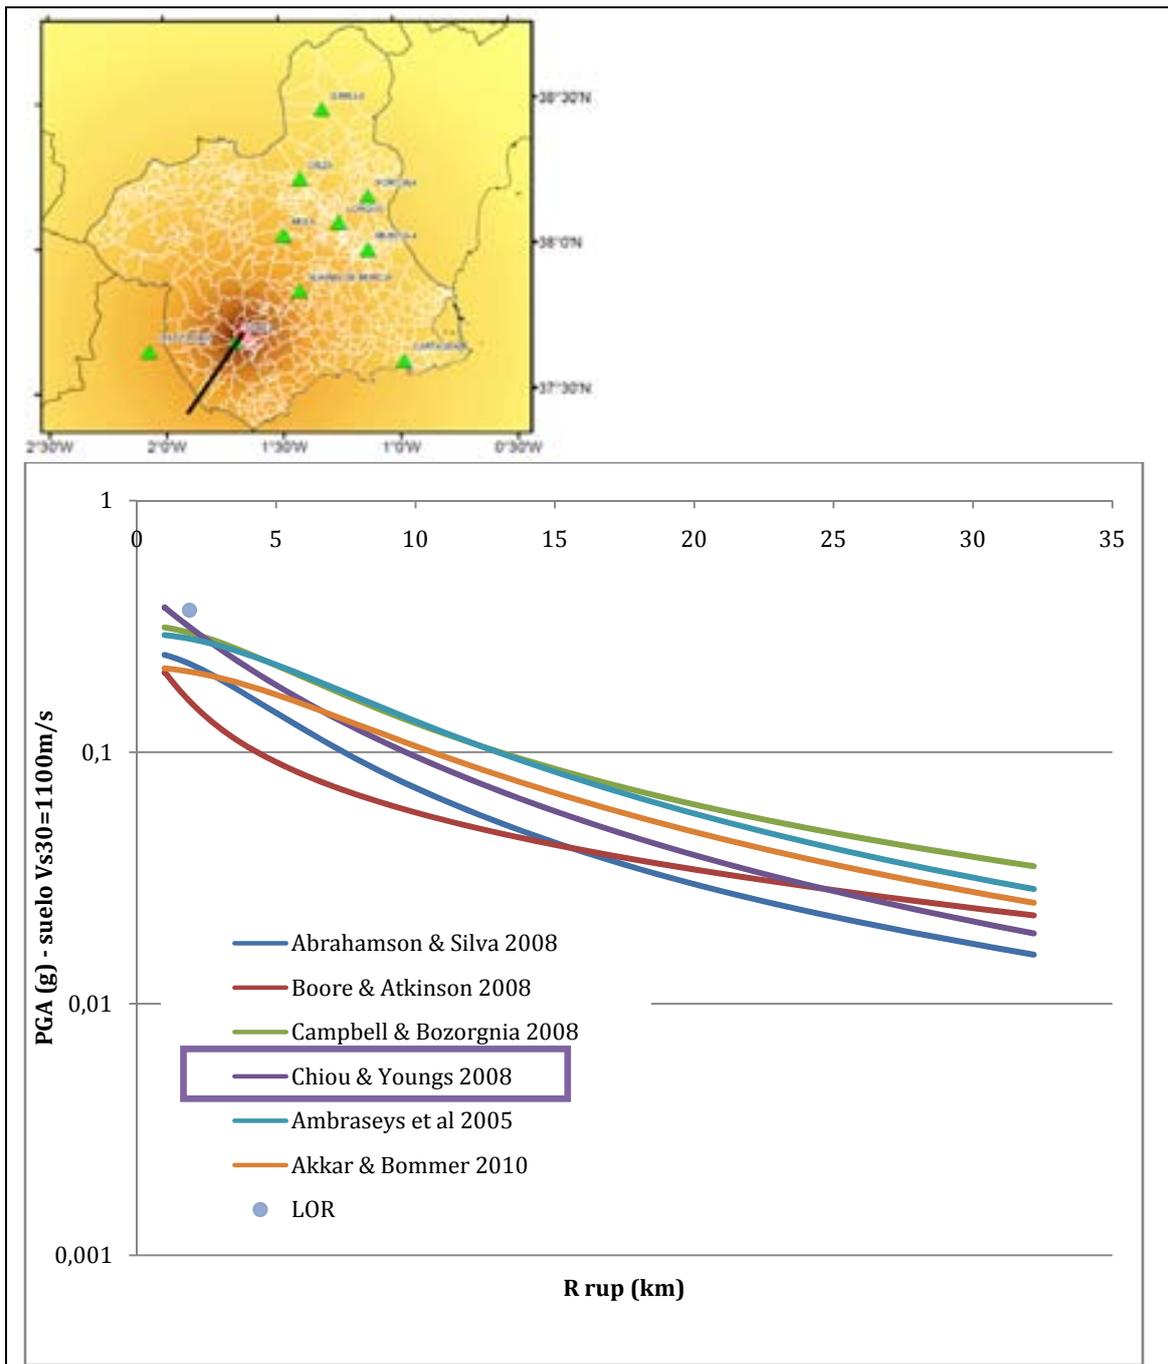
**Figura 4.13.** Valores de aceleración pico (PGA) registrados en diversas estaciones para el terremoto de Lorca de 2011 en dirección SW (símbolos puntuales), junto con los valores predichos por los modelos de movimiento fuerte considerados en análogas condiciones de magnitud y distancia.

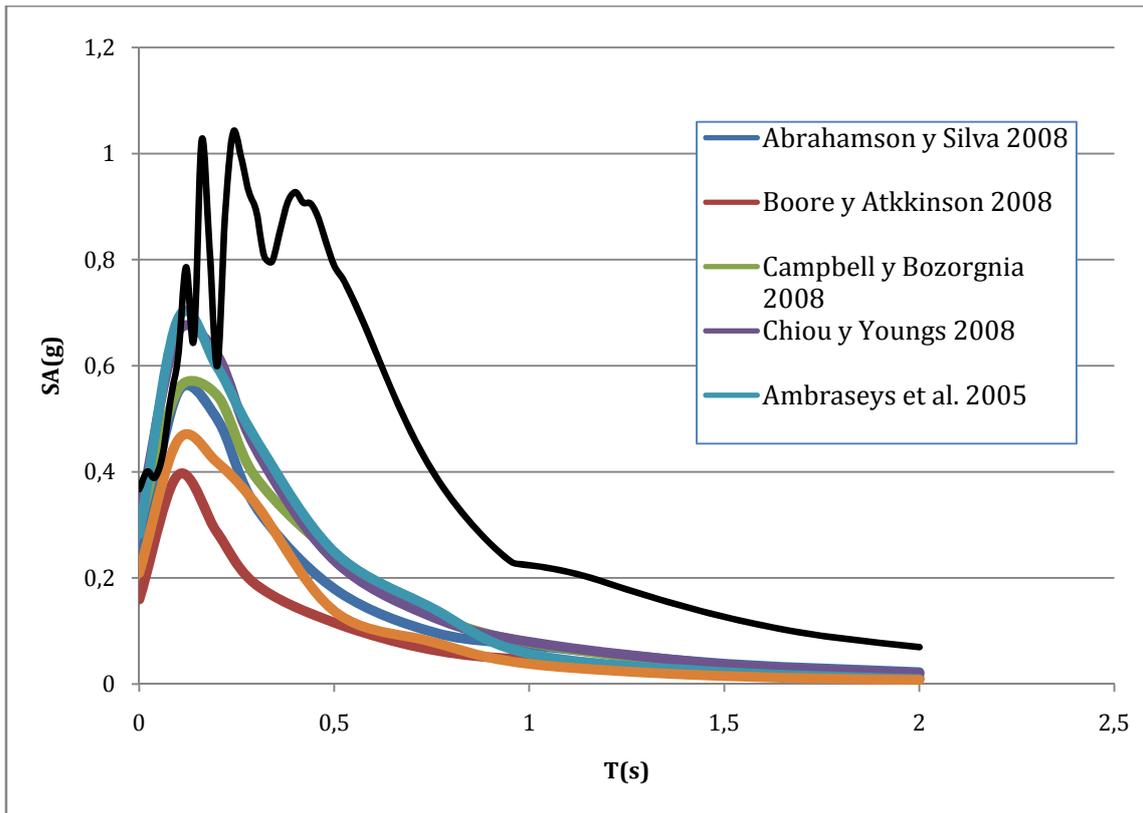
**Figura 4.14.** Comparación entre espectros predichos por los diferentes modelos de movimiento fuerte utilizados y el derivado del registro del sismo principal (componente NS) en la estación de Lorca. El espectro real del movimiento registrado (en negro) excede notablemente a los espectros predichos especialmente para periodos medios-altos.

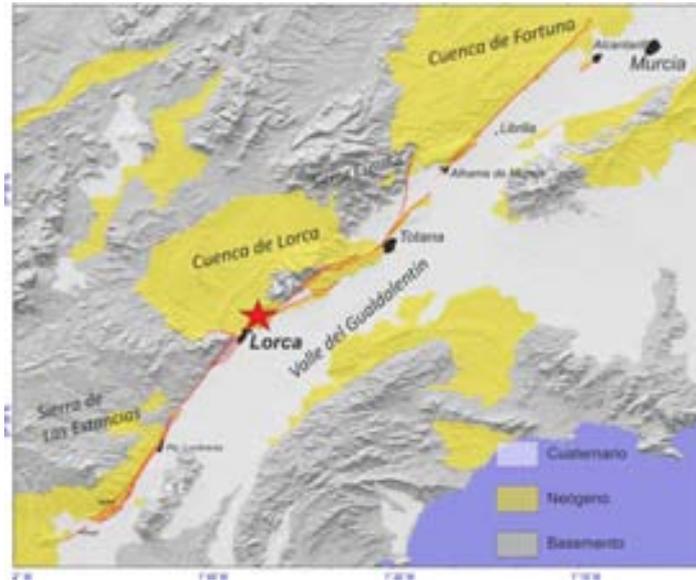
**Figura 5.1.** Cartografía de la traza de la Falla de Alhama de Murcia. La estrella indica la posición del epicentro del terremoto de magnitud Mw 5.1.

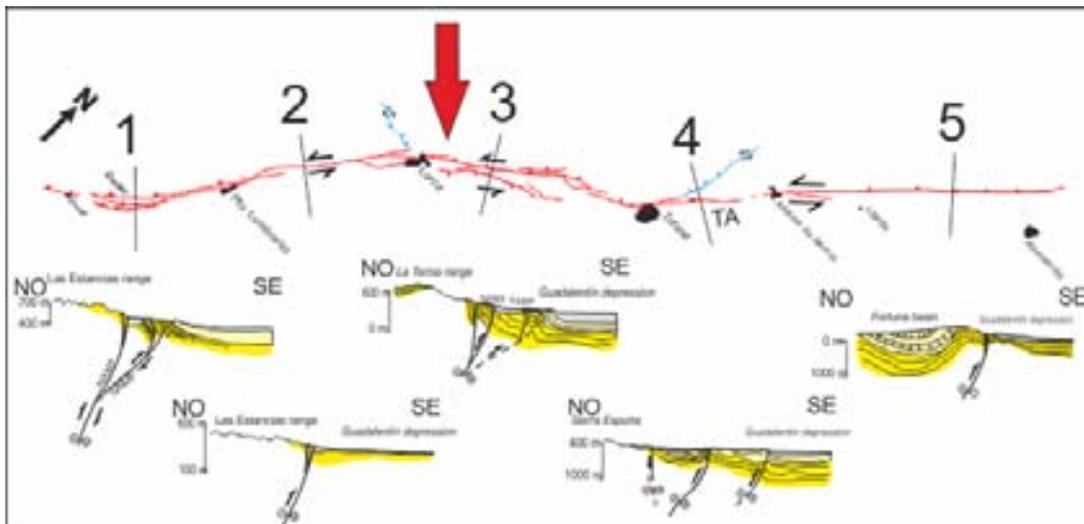
**Figura 5.2.** Estructura segmentada de la Falla de Alhama de Murcia tomada de Martínez-Díaz et al. (2010). La flecha roja marca la posición del epicentro del terremoto de 5.1 que se localiza en la terminación CO del segmento Lorca-Totana. En la parte inferior se muestra la estructura de la falla en profundidad interpretada a partir de datos geológicos de superficie en varias secciones a lo largo de la falla.

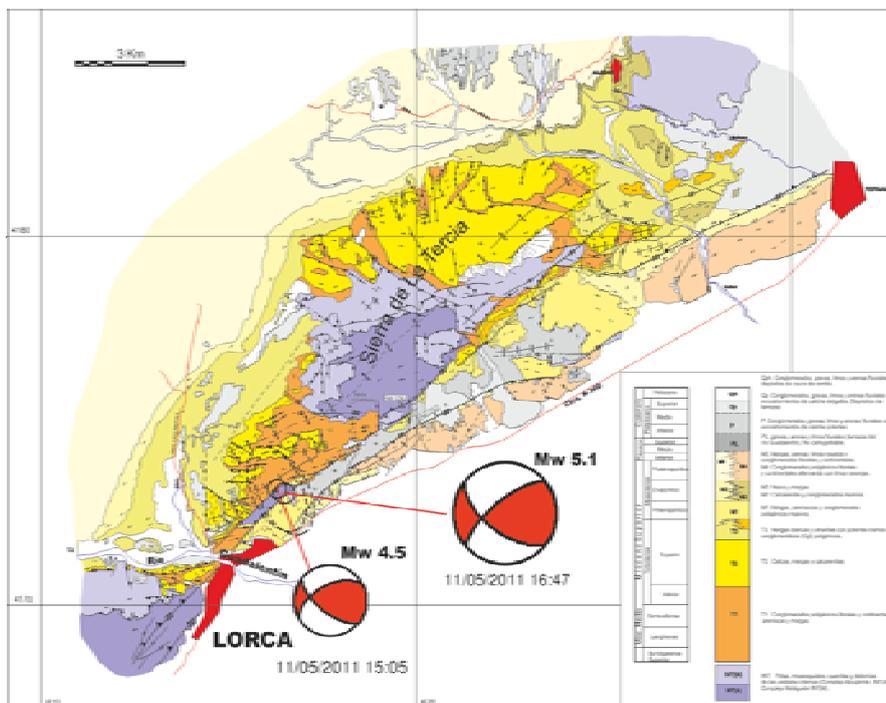
**Figura 5.3.** Mapa geológico del sector Lorca-Totana de la Falla de Alhama de Murcia sobre el que se han proyectado los epicentros de los dos terremotos mayores de la serie sísmica, y las esferas de los

*mecanismos focales calculados por el Instituto Geográfico Nacional. La cartografía geológica está tomada de Martínez-Díaz (1998).*

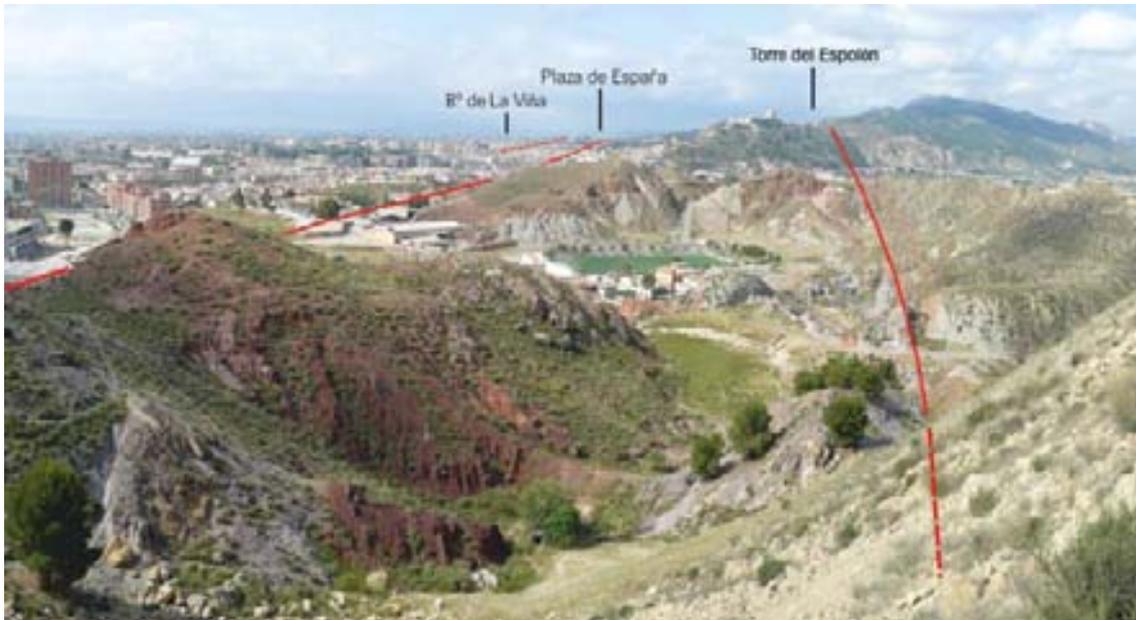
**Figura 5.4.** Vista panorámica de la ciudad de Lorca tomada desde la zona del epicentro. Las trazas rojas muestran la posición de las trazas principales de la FAM a su paso por Lorca. Las dos fallas que se dirigen hacia el pueblo forman el dúplex de desgarre que forman un bloque de rocas de basamento metamórficas levantadas y rodeadas por rocas sedimentarias miocenas. Se han marcado como referencia varios puntos singulares de la ciudad.
