**INFORME DEL SISMO DE LORCA DEL 11 DE  
MAYO DE 2011**

Madrid, julio 2011

INSTITUTO GEOGRÁFICO NACIONAL

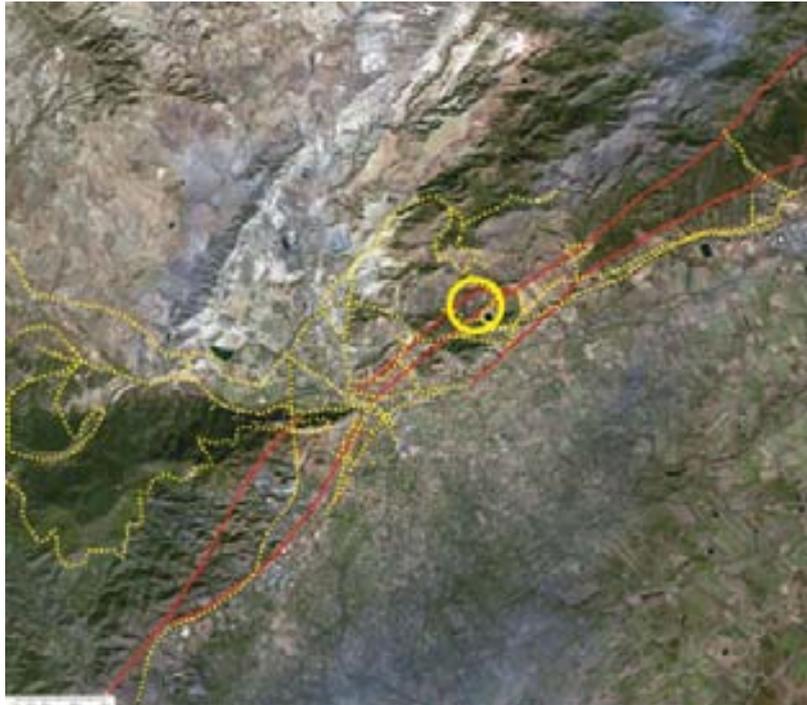
**Figura 5.5.** Imagen de satélite de la zona de Lorca en la que se marca en rojo la posición de la traza superficial de la Falla de Alhama de Murcia, con un círculo amarillo el epicentro del terremoto, y en línea amarilla intermitente los recorridos de inspección realizados hasta el momento con el fin de identificar y cuantificar efectos geológicos superficiales.

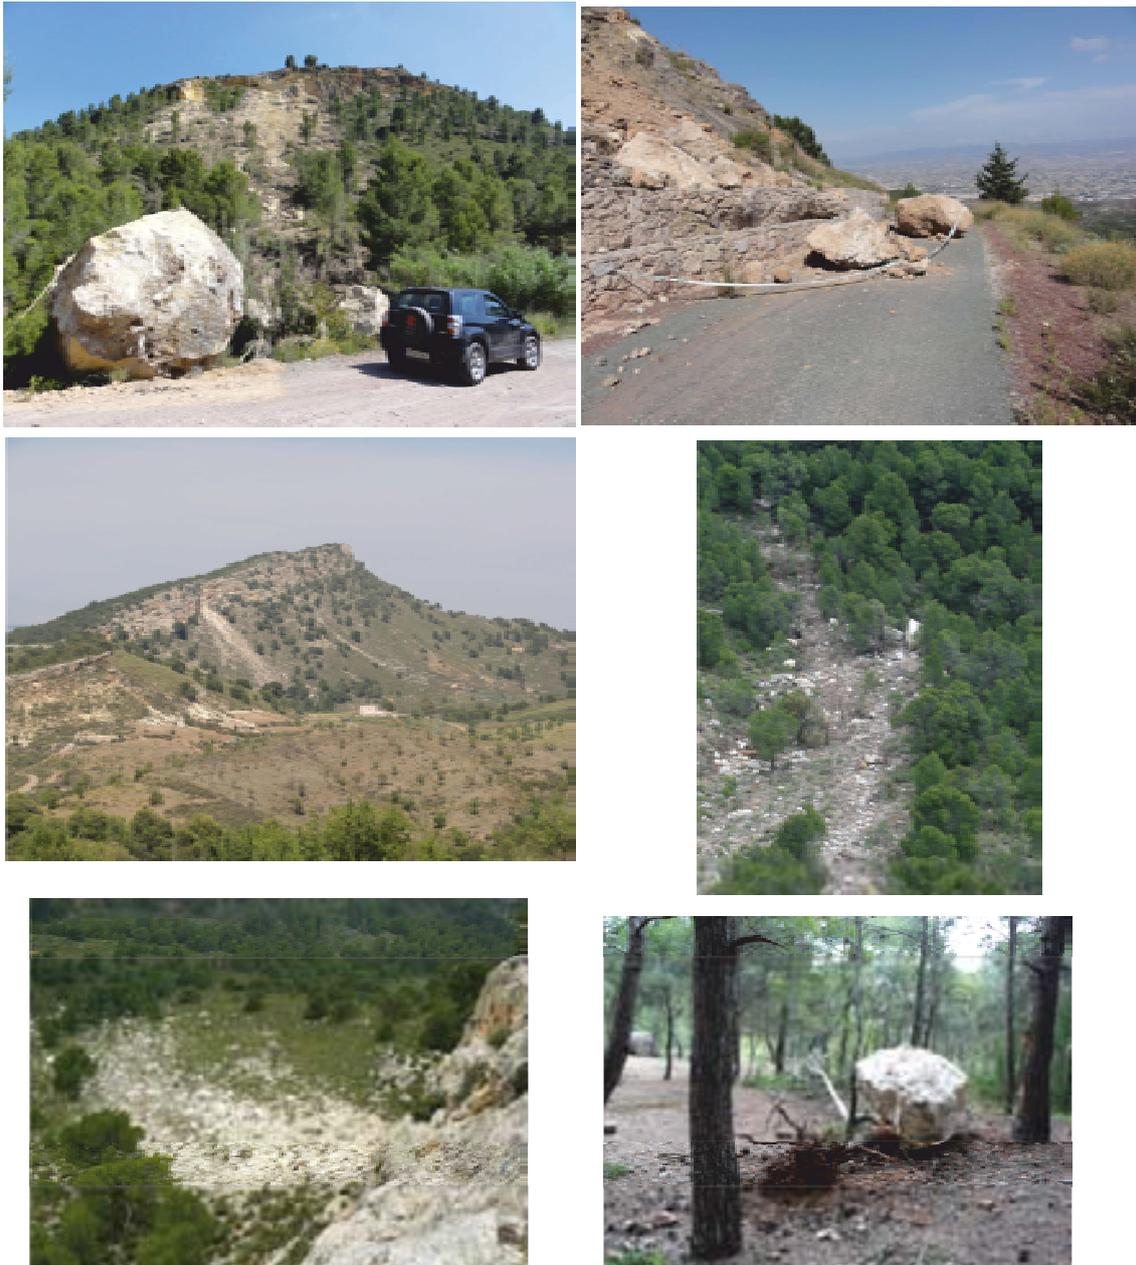
**Figura 5.7.** Fotografías de algunos ejemplos de caídas de bloques inducidas por el terremoto en diversos puntos de la Sierra de Las Estancias. Arriba a la izquierda en la Rambla de los 17 Arcos, a más de 10 km al NO de Lorca. A la derecha desprendimientos en la caras SE de Las Estacias con Lorca al fondo. La 4 fotos inferiores son del entorno del cejo de los Enamorados, zona frecuentada por excursionistas a unos 6 km de Lorca.

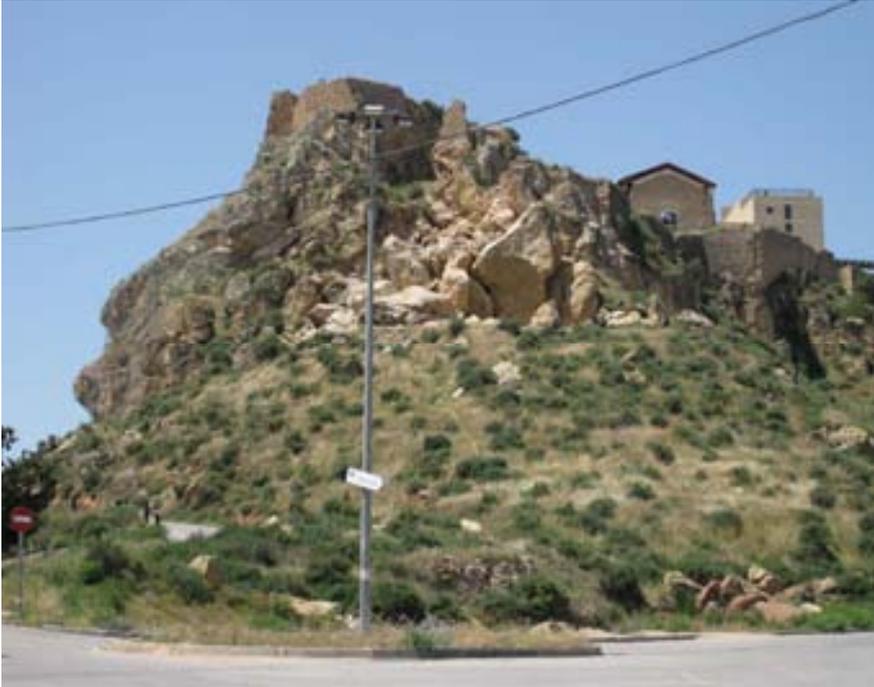
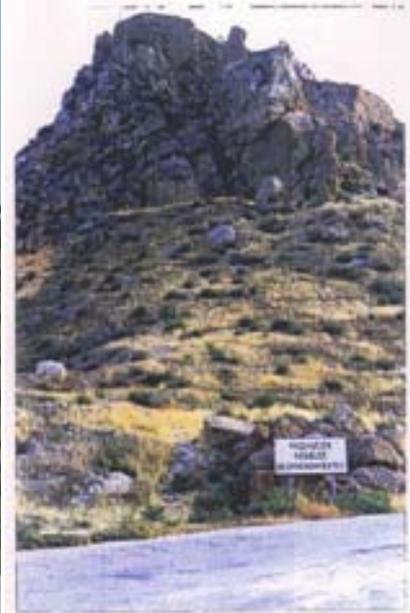
**Figura 5.8.1a** Desmoronamiento parcial del espelón del cerro del Castillo (extremo más oriental del mismo). La caída de un bloque independizado provocó daños en una vivienda (ver Foto 1.2). La imagen de la derecha se corresponde con el mismo lugar y está tomada del estudio de riesgo sísmico de la ciudad de Lorca (IGME, 1992).

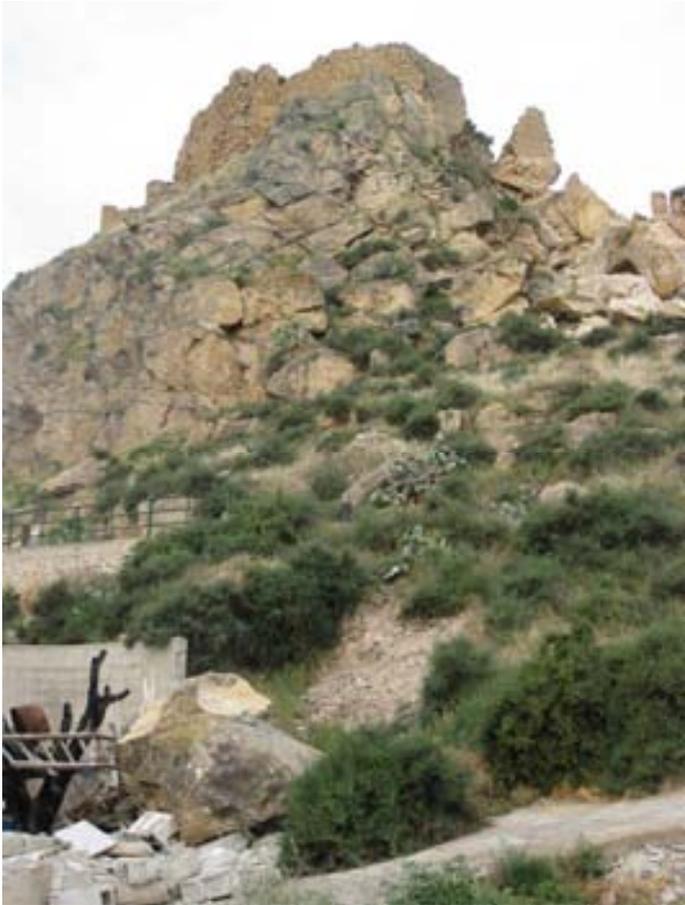
**Figura 5.8.1b.** Vista del lateral S del espolón del cerro del castillo y del bloque que causó la rotura de un pequeño muro. En este tramo la carretera de descenso del castillo sufrió daños moderados en el pavimento. Se observa a la izquierda la terminación lateral de la malla de contención que estabiliza el frente norte del cerro.

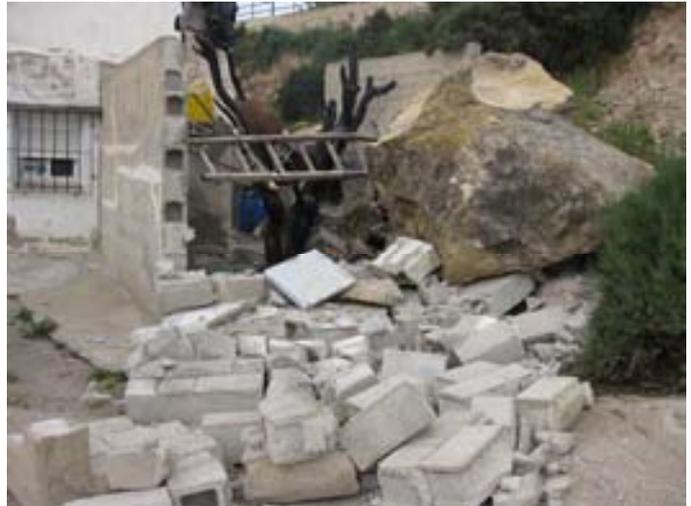
**Figura 5.8.1c.** Impacto en el muro de bloques de hormigón del patio de una vivienda producido por la caída de una roca del espolón.

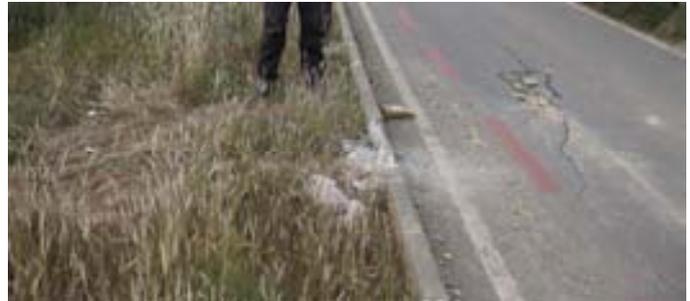
**Figura 5.8.1d.** Daños en la carretera de bajada del castillo causados por el rebote del bloque desprendido del espolón (foto 1.b).

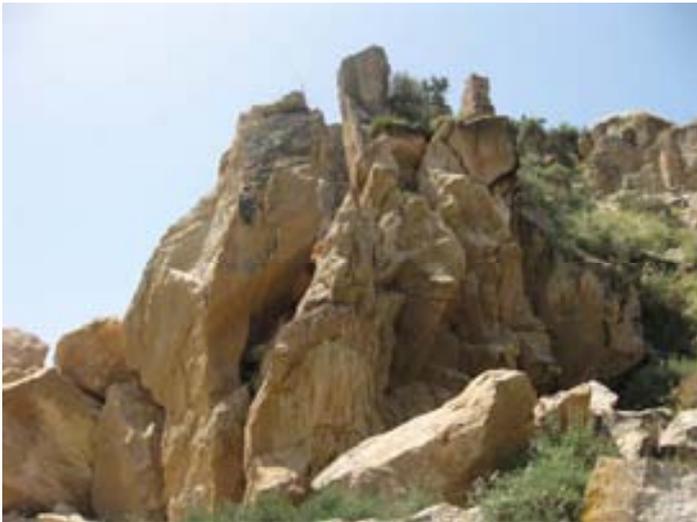
**Figura 5.8.1e.** Vista de proximidad del desprendimiento del espolón (hacia el sur) y de las condiciones generales del macizo rocoso en este punto. En el extremo derecha se observa parte de la caída de un muro (ver foto 1.1f).

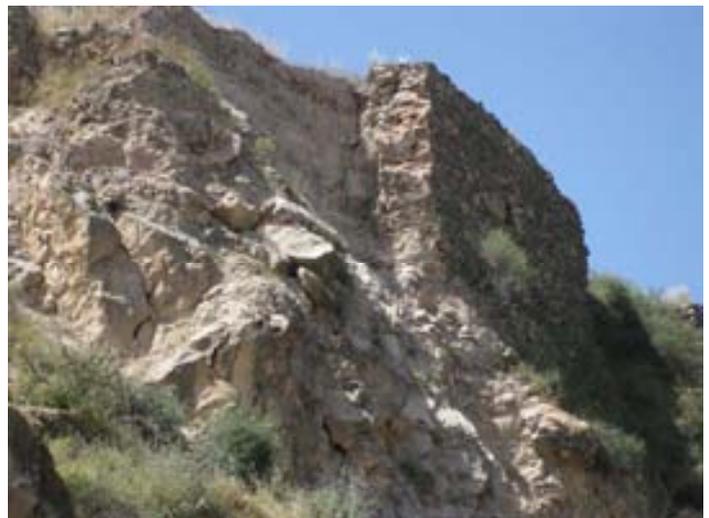
**Figura 5.8.1f.** Vista de detalle de la caída de parte del muro de contención antiguo. Se observa el relleno de intradós que permanece metaestable. Este tipo de inestabilidad también se ha producido en la falda sur del cerro del castillo (ver foto 2.1).

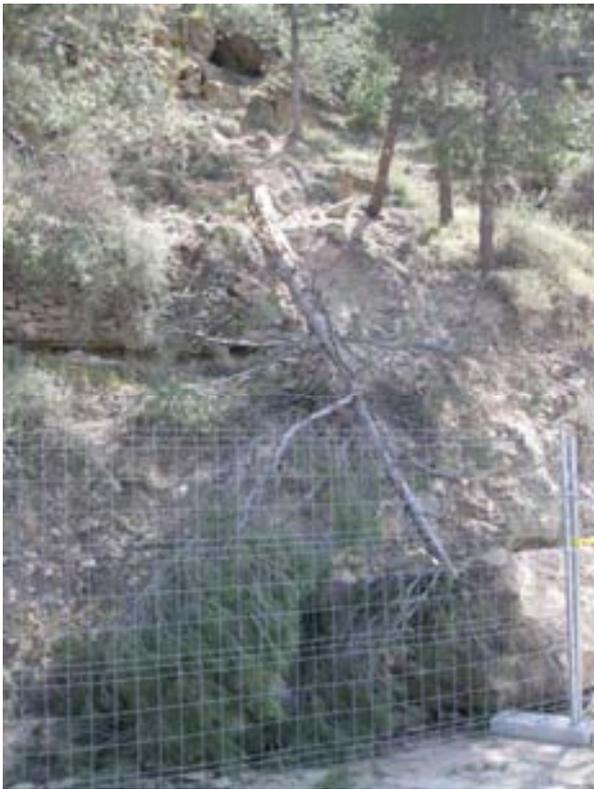
**Fig.5.8.2.** Pequeño desprendimiento con arrastre de un pino. Talud S de la carretera de subida al castillo.

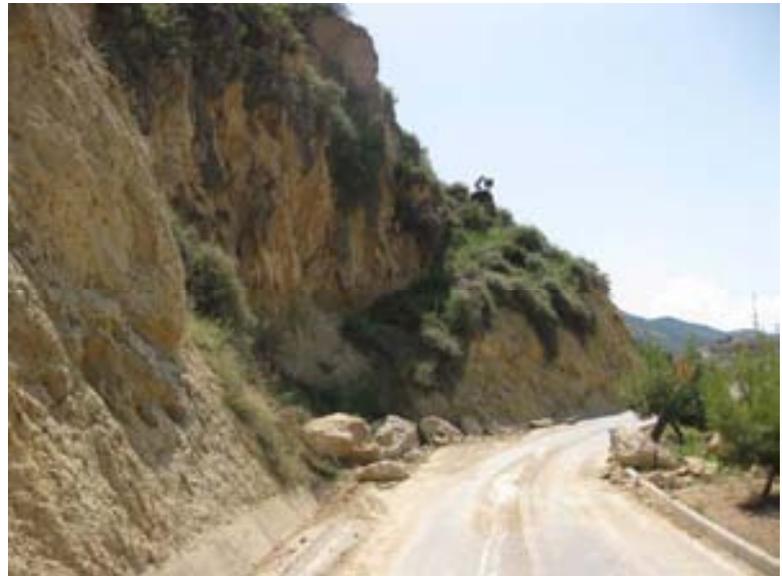
**Figura 5.8.3.** Desprendimiento de rocas en la carretera de subida al castillo.

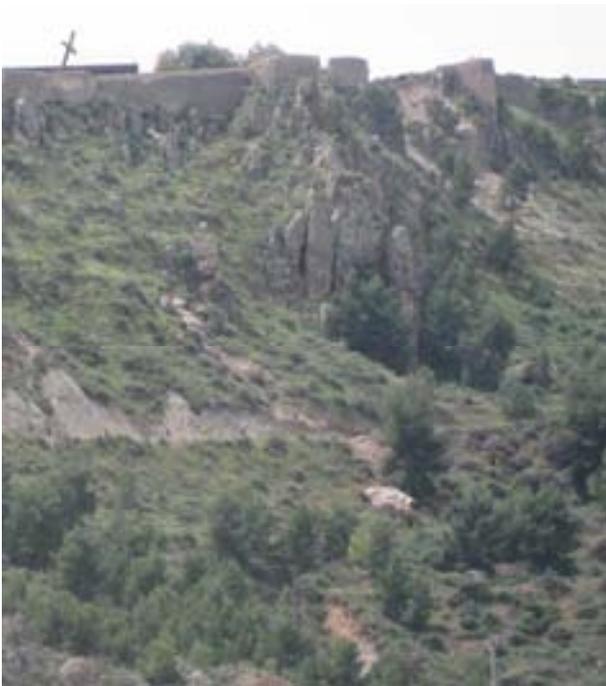
**Figura 5.8.4a.** Desprendimiento de un bloque rocoso de dimensiones métricas que provocó daños importantes en la carretera (ver fig 5.8.1b).

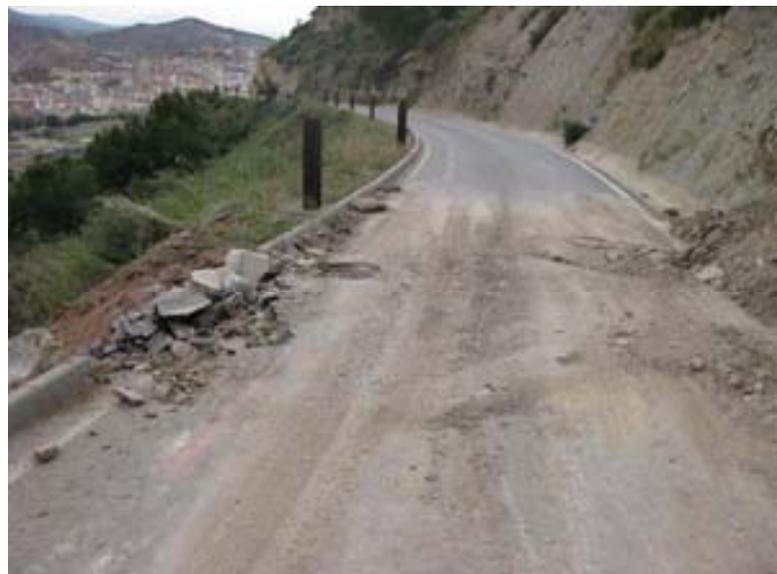
**Figura 5.8.4b.** Daños en el pavimento de la carretera de subida del castillo por la caída y rebote del bloque rocoso de la foto 1.4a.

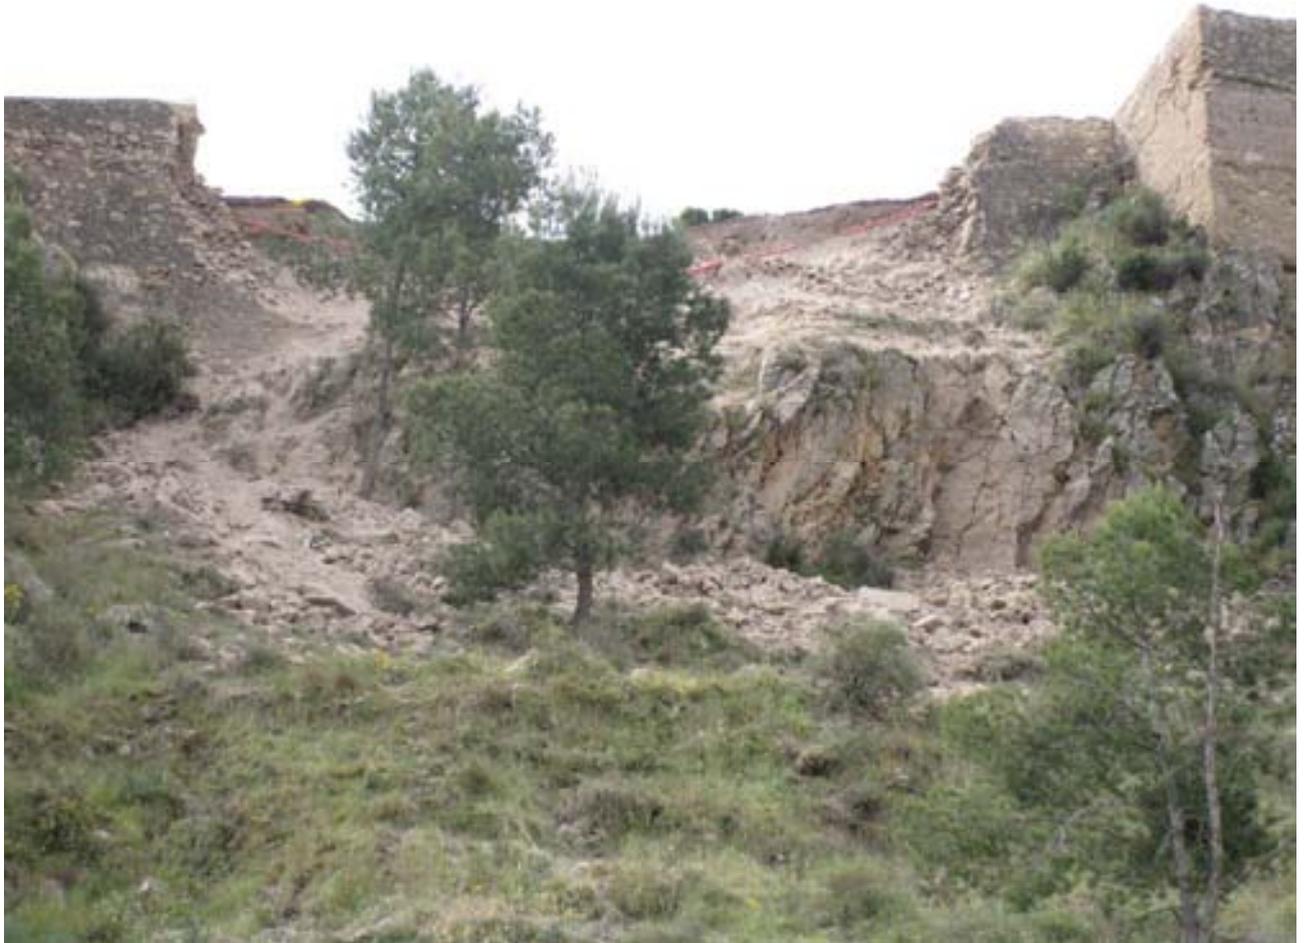
**Figura 5.8.5** Colapso de la muralla exterior del castillo de Lorca (falda N del cerro del Castillo).

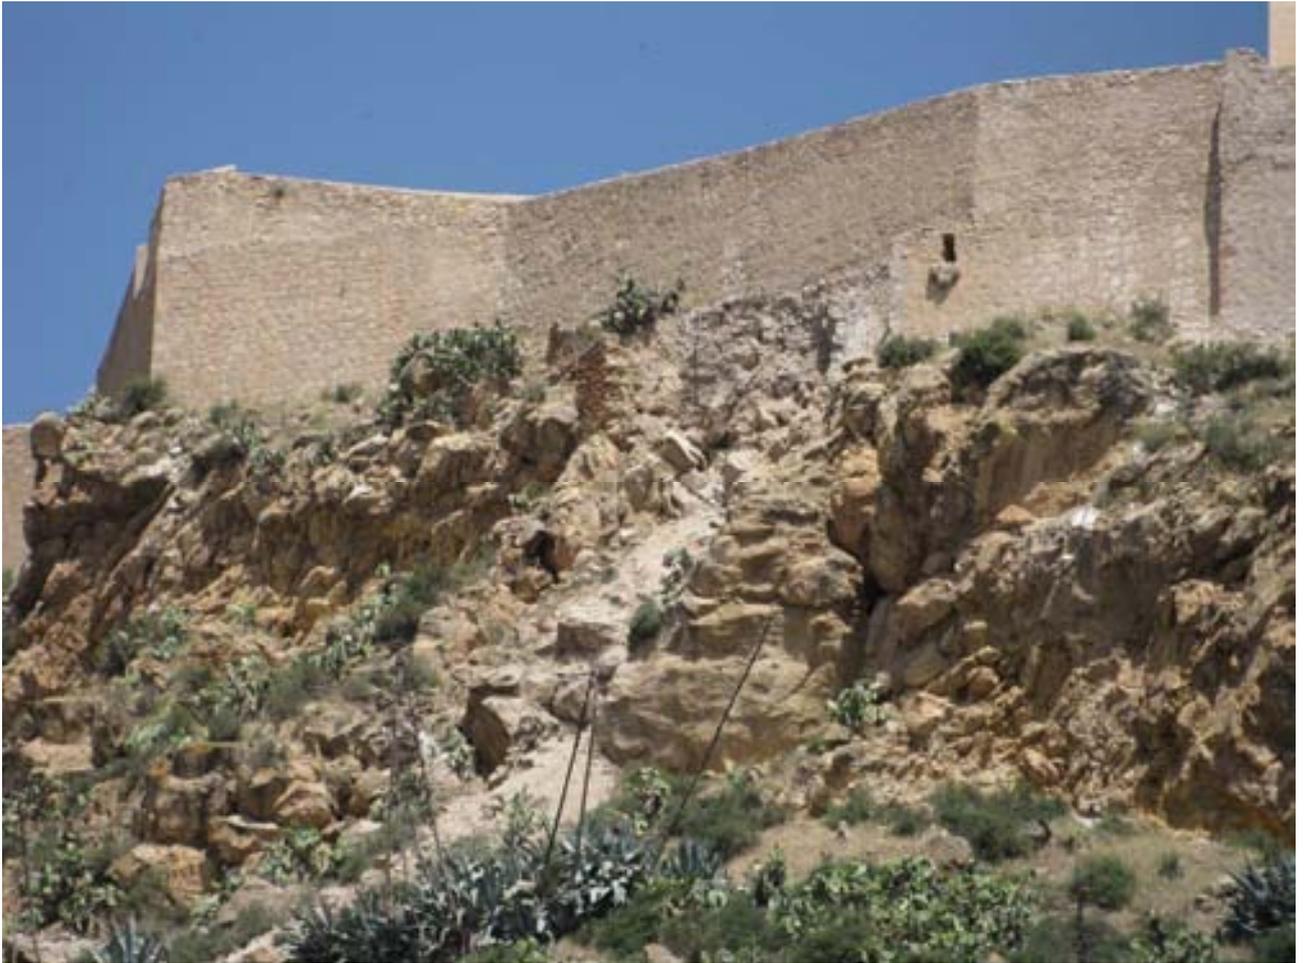
**Figura 5.8.7** Desmoronamiento de un antiguo murete de contención adosado a la muralla exterior del castillo de Lorca en su falda N. Esta inestabilidad alertó a los habitantes de las viviendas situadas más abajo, preguntándonos in situ si era seguro volver a sus viviendas.

**Figura 5.8.6.** Vistas parciales de la falda norte del cerro del castillo de Lorca. El orden de las fotos es de oeste a este de izquierda a derecha. Solamente se han identificado dos pequeñas inestabilidades, una pequeña caída de rocas (foto núm. 2) y un desmoronamiento del muro exterior (foto núm. 3 y foto 2.1). En la última foto se aprecia una visual del desprendimiento del espolón (fotos 1.1). Las medidas de estabilidad del macizo rocoso respondieron adecuadamente evitando mayores pérdidas y desgracias personales. Estas consisten en una malla de acero de doble diámetro cosida con bulones y una barrera dinámica. Las medidas fueron implantadas hace unos 3 años (comunicación personal Ayuntamiento de Lorca).

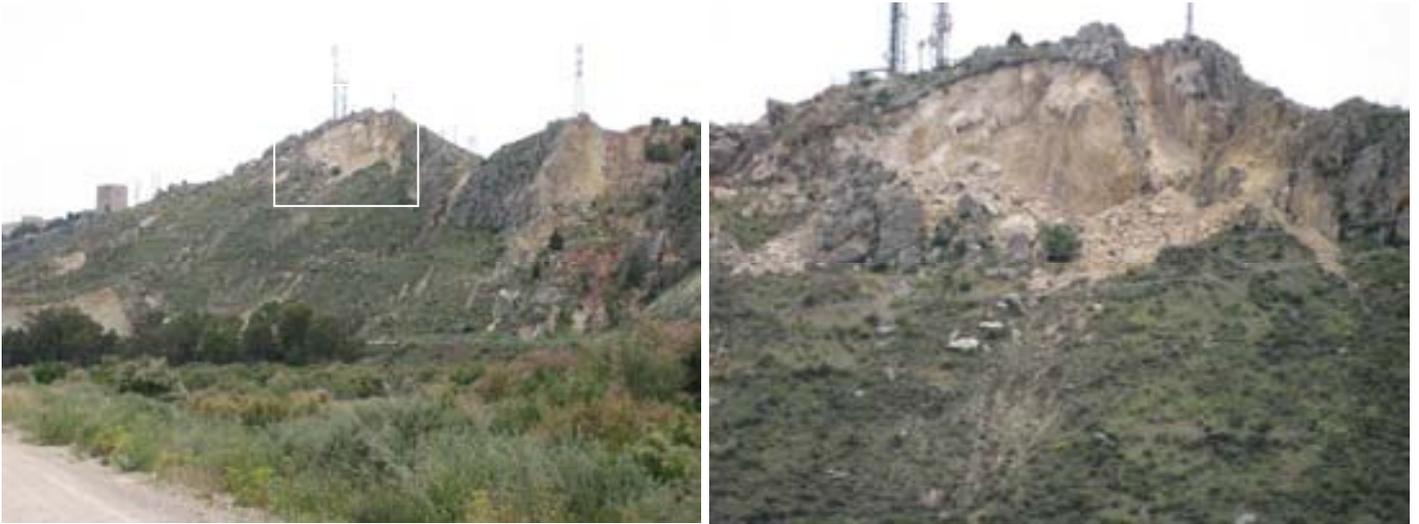
**Figura 5.8.8a** Desprendimientos en la parte alta de la ladera norte de la carretera al pantano de Puentes. La atribución de su origen al terremoto del 11 de mayo se presupone. El de más hacia el oeste (a la derecha en la primera foto) se corresponde en parte con una inestabilidad previa.

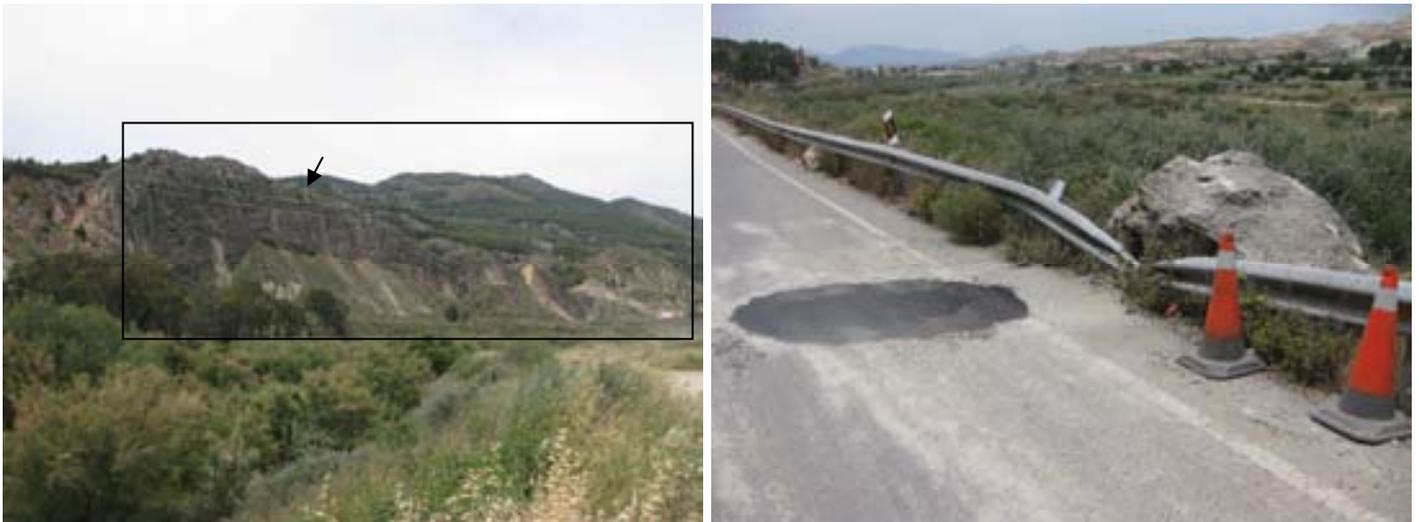
**Figura 5.8.8b** Continuación de la carretera del pantano de Puentes hacia el oeste. A lo largo de la misma se han identificado numerosas inestabilidades, aunque de pequeña entidad. Destaca la caída de bloques con origen en la cresta rocosa controlada por la falla de Las Viñas (señalado con una flecha). En la foto de la derecha se observa un detalle de los daños producidos por la caída de uno de estos bloques.

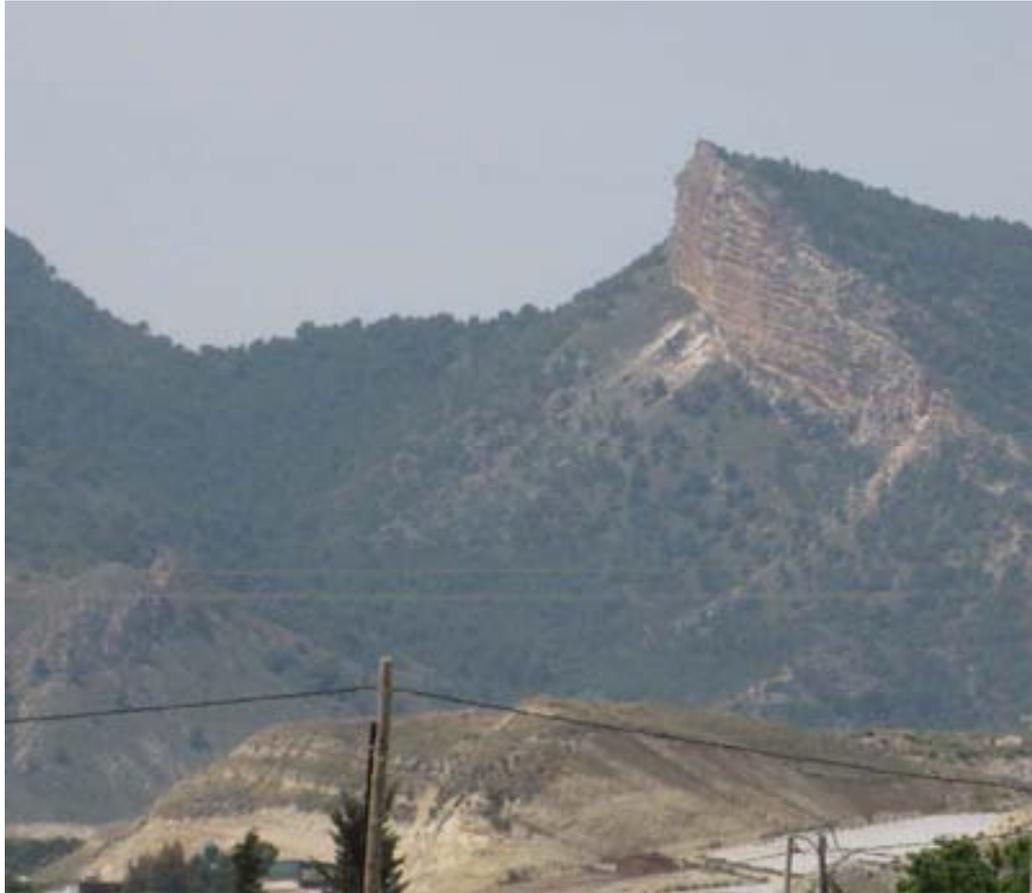
**Figura 5.8.9** Desprendimientos en el Cejo de los enamorados.

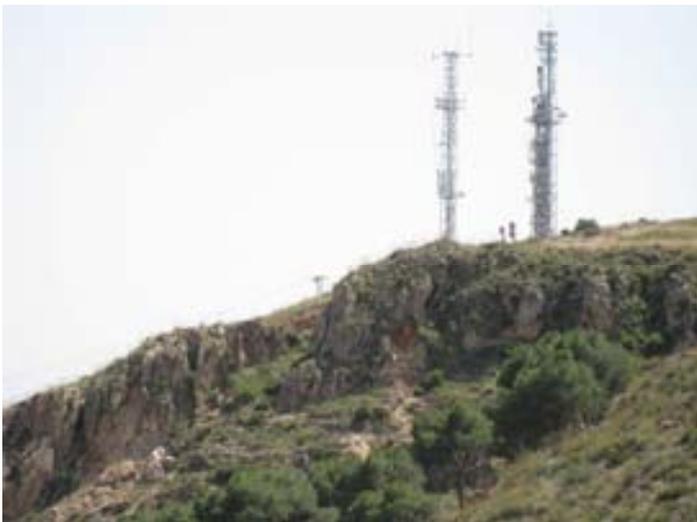
**Figura 5.8.10** Cerro con antenas de comunicaciones situado en frente de la terminación oriental del cerro del castillo de Lorca. Se observan dos desprendimientos recientes que se atribuyen a los terremotos del 11 de mayo.

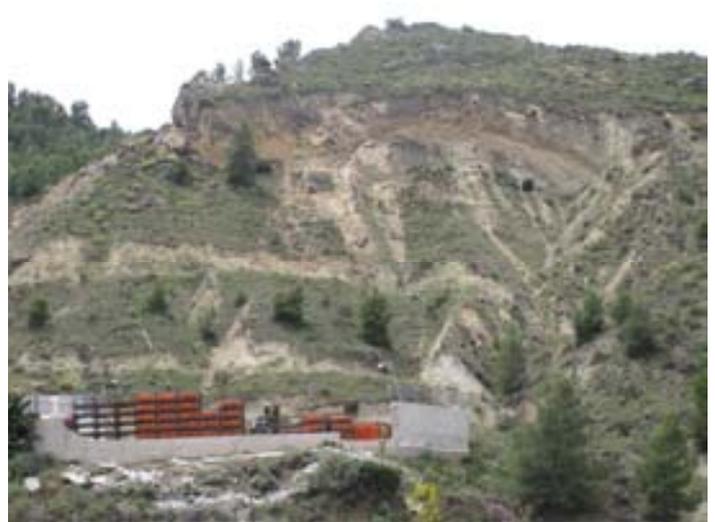
**Figura 5.8.11** Vista de la ladera en un depósito de bombonas de gas en la carretera del pantano de Puentes. No se han identificado inestabilidades del terreno atribuibles a los terremotos del 11 de Mayo, aunque el desplome del murete de bloques de hormigón sí se atribuye a estos.

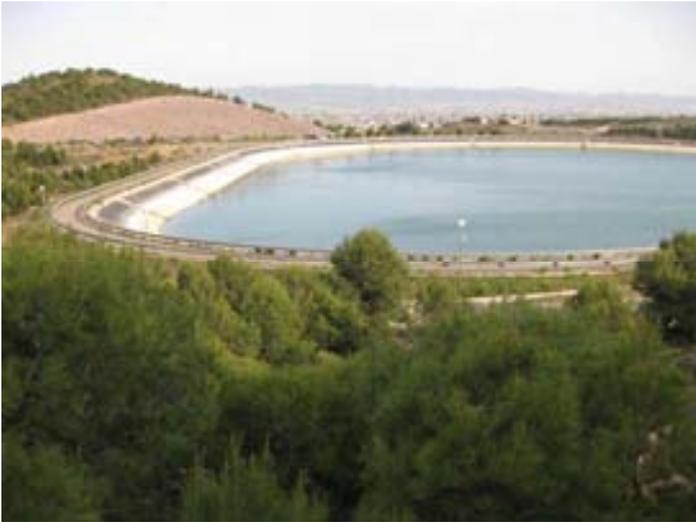
**Figura 5.8.12** Balsa de riego localizada en las inmediaciones de los epicentros de los terremotos del 11 de mayo. No se observó ningún daño ni inestabilidades aparentes en el talud del fondo.

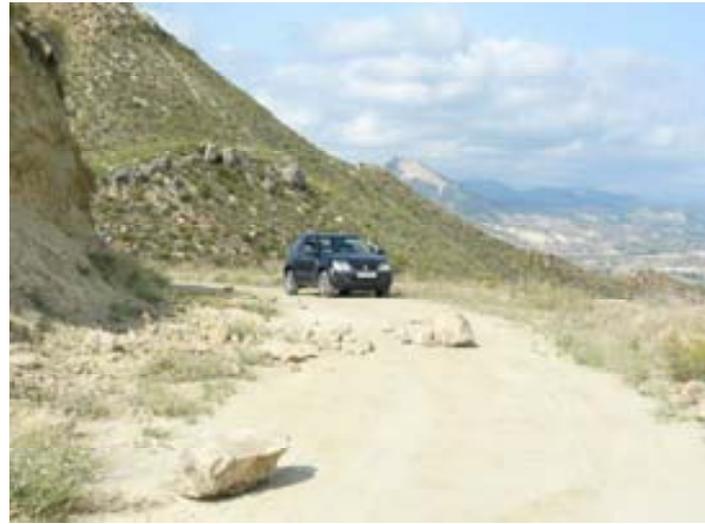
**Figura 5.8.13** Caídas de roca en la pista que cruza la zona epicentral

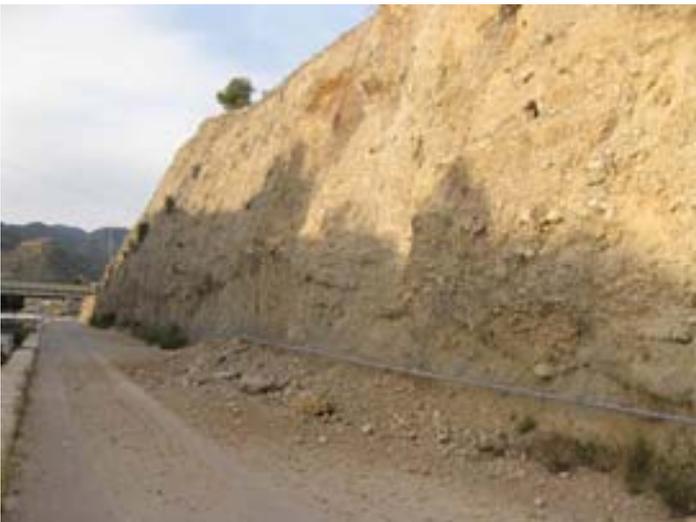
**Figura 5.8.14** Desprendimientos superficiales atribuidos a los terremotos de mayo en un talud de la carretera de servicio del canal Tajo-Segura.

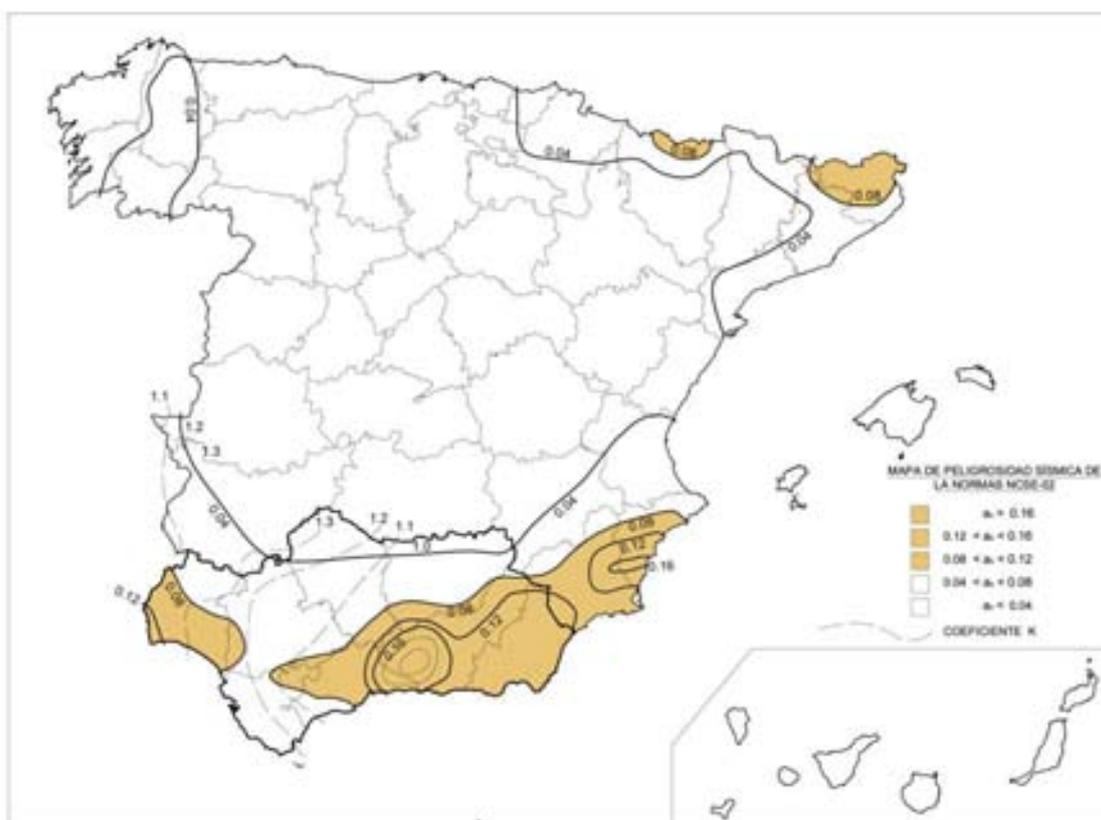
**Figura 6.10.** Mapa de aplicación de la norma NCSE 02 en suelo firme para edificios de pórticos de normal importancia.

Además del valor de Lorca, se producen los siguientes cambios a los valores de aceleración básica en las tres ciudades de mayor peligrosidad de España, si bien debe tenerse en cuenta que el mapa del año 2002 se refiere a suelo muy firme, y no roca como los mapas anteriores.

Localidad	Coef. sis. 1974	$a_c$ 1994	$a_c$ 2002
Granada	0,30	0,24	0,23
Murcia	0,30	0,15	0,15
Almería	0,06	0,13	0,14

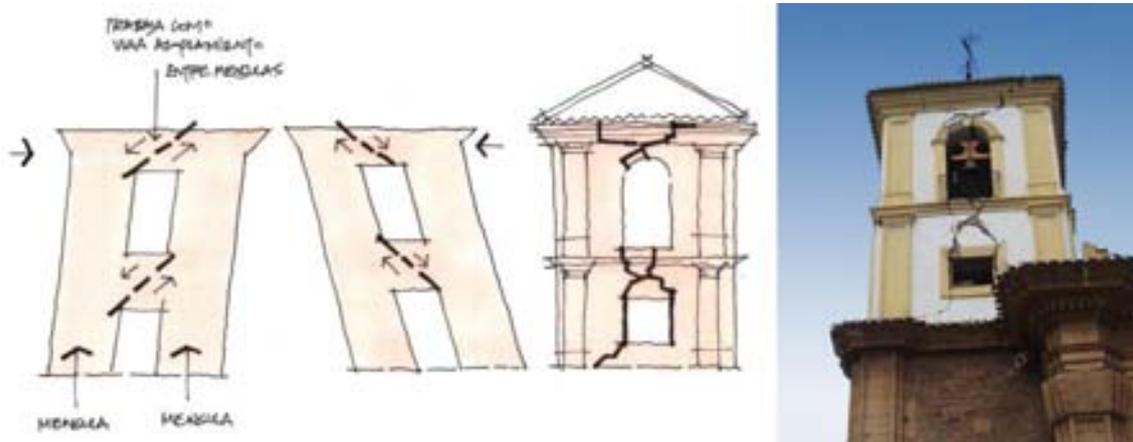
Figura 6.11. Daños por cortante en forma de aspa en la torre de la iglesia de Santiago.

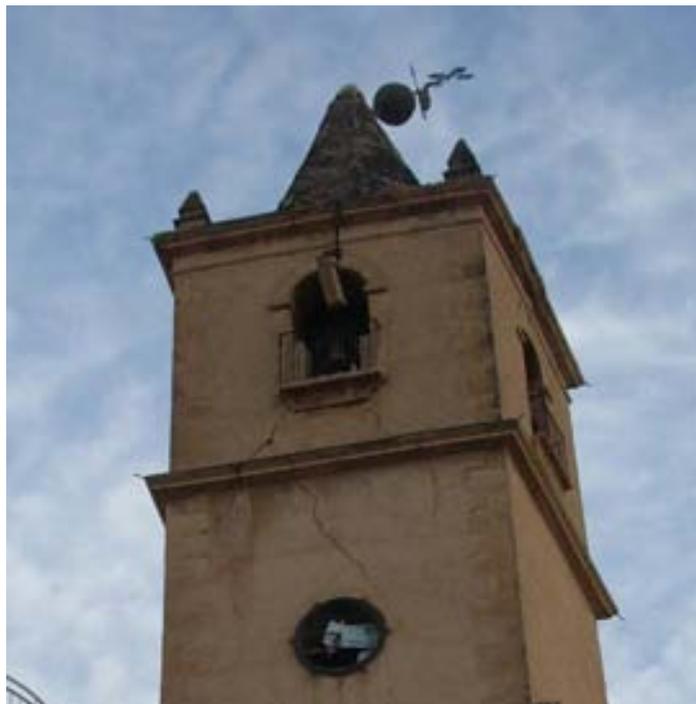
**Figura 6.12.** Daños por cortante en forma de aspa en la torre de la iglesia del paso azul.

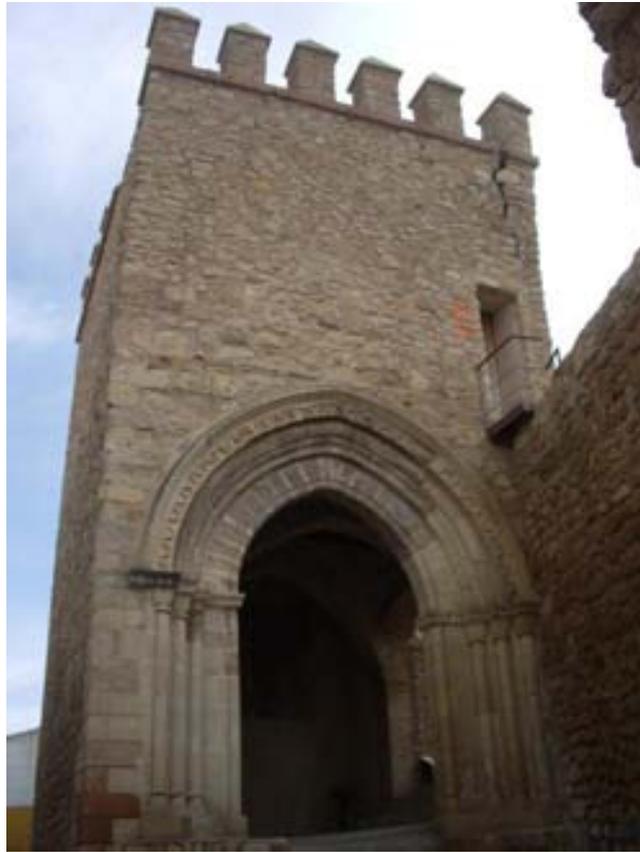
**Figura 6.13.** *Deriva de muro de carga en torre medieval de la muralla*

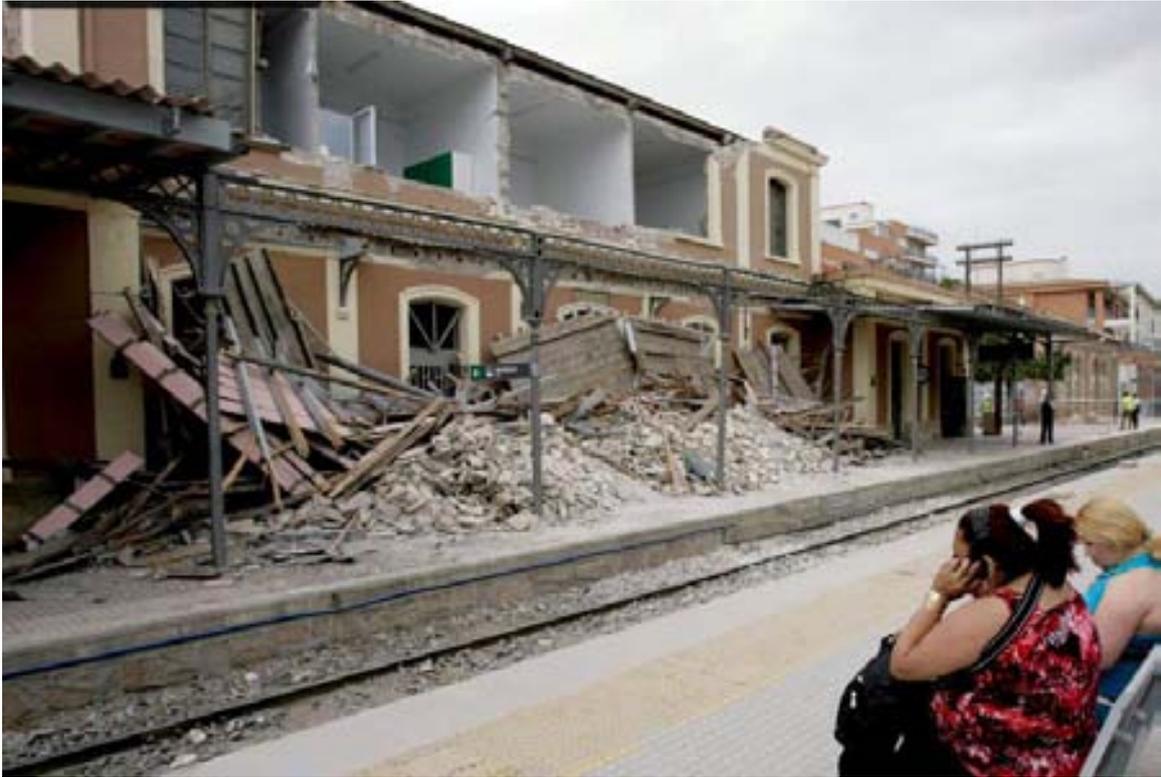
**Figura 6.14.** *Vuelco de estructura muraria de fábrica de ladrillo en la estación de Lorca*

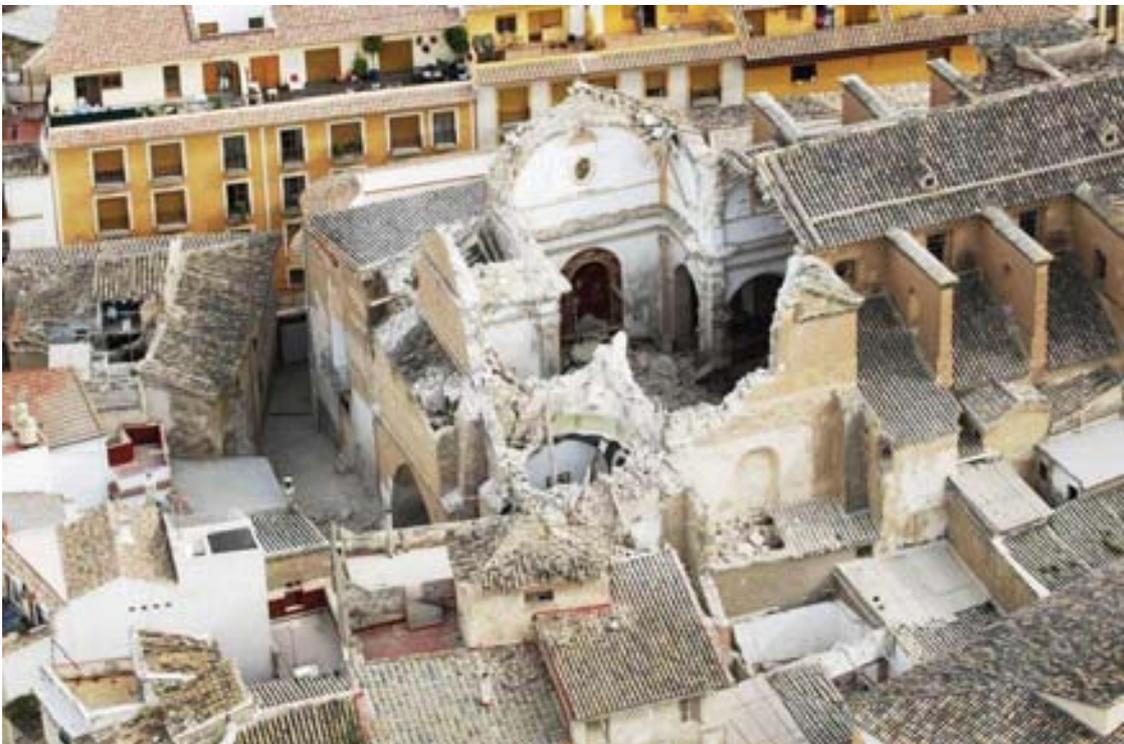
**Figura 6.15.** *Derrumbamiento de la nave de crucero de la iglesia de Santiago.*

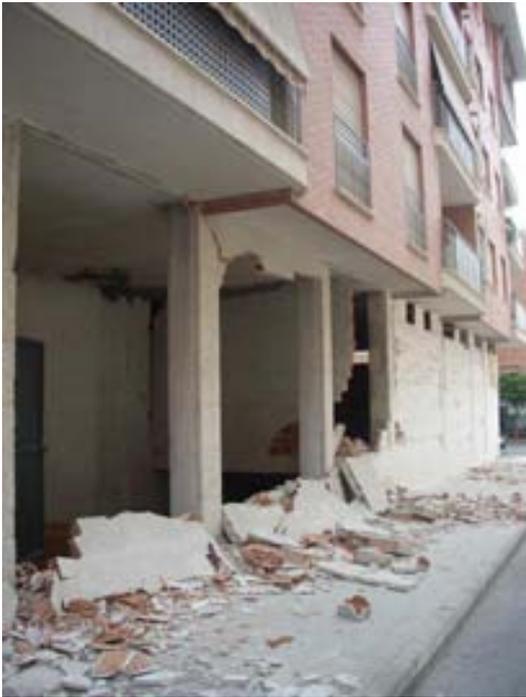
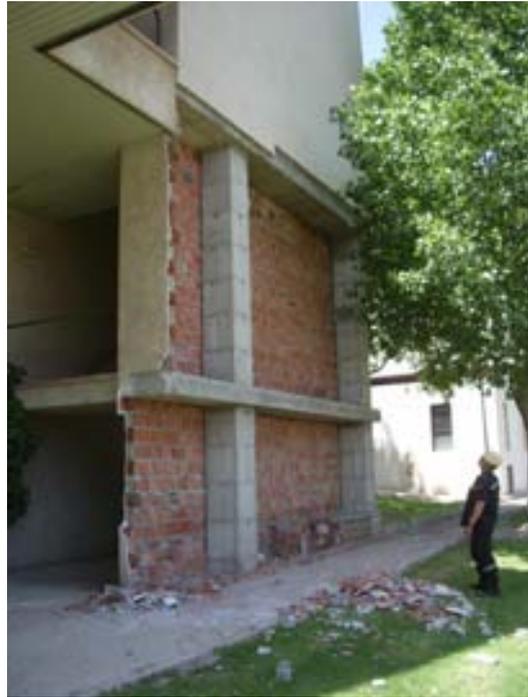
**Figura 6.20.** Daños a cerramientos de plantas bajas en un edificio de vivienda con locales comerciales de gran esbeltez (izquierda) y en el hospital Rafael Méndez. (derecha).

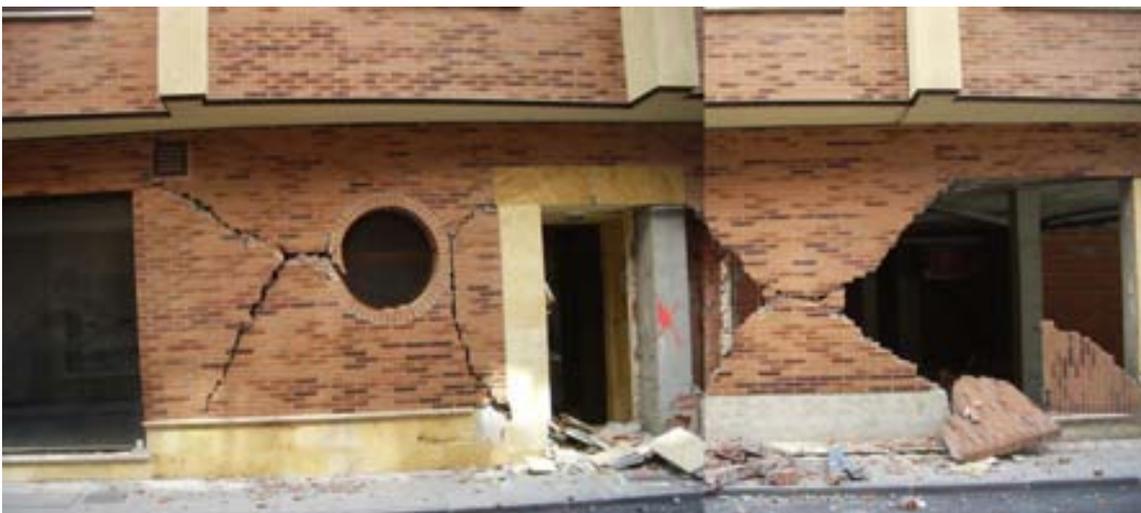
**Figura 6.21.** Daños por cortante en el cerramiento no estructural de planta baja de un edificio de viviendas. El cerramiento ha entrado en carga resistiendo los esfuerzos horizontales de la estructura, por lo que muestra los mismos mecanismos de daño que las estructuras murarias, fallando por cortante con grietas en forma de aspa.

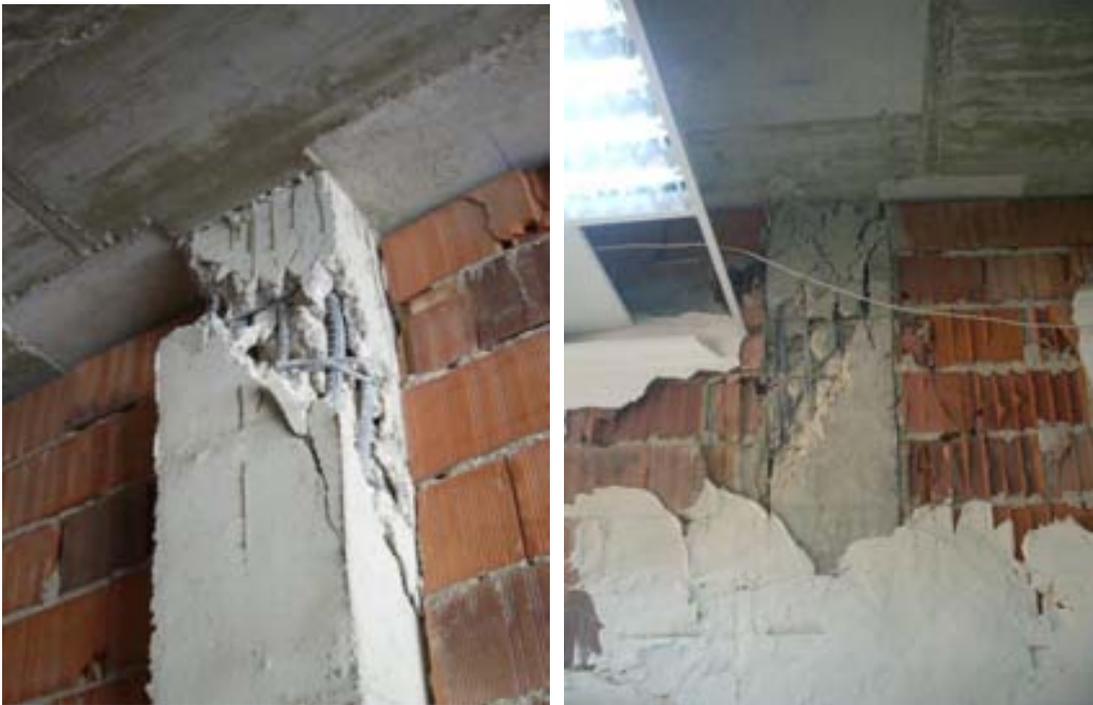
**Figura 6.22.** *Daño frágil por cortante en cabezas de pilares de plantas bajas observados en varios edificios. Esto es un mecanismo inestable de daño de gran peligrosidad.*

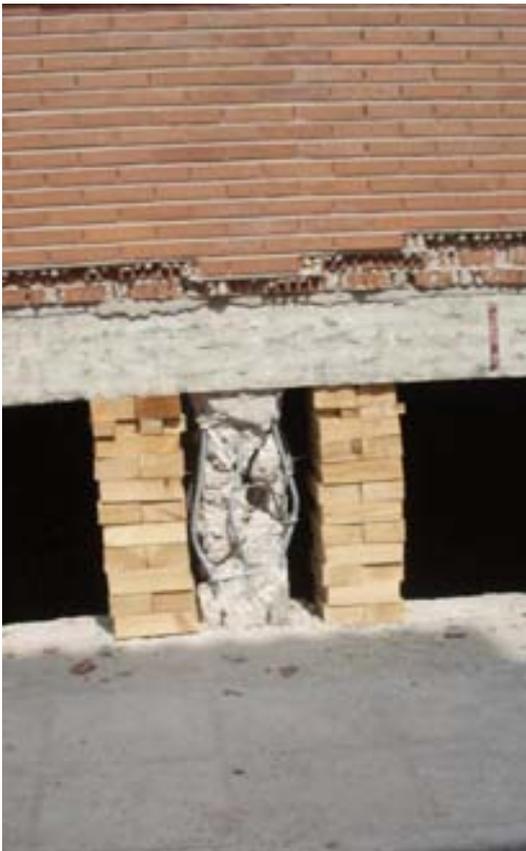
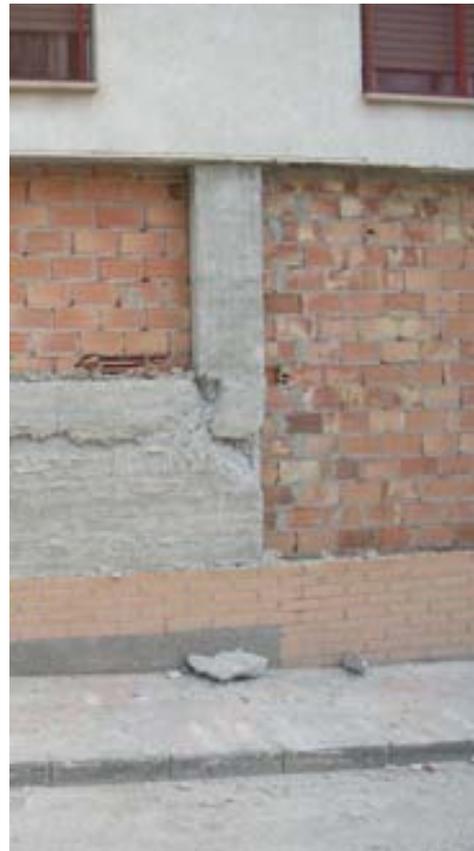
**Figura 6.24.** Dos tipos de pilares cortos dañados en edificios de Lorca.

En la Calle Infante Juan Manuel nº 5 colapsó completamente un edificio de pórticos de Hormigón Armado de tres alturas. El edificio poseía una planta baja elevada con respecto de la rasante de la calle y pilares cortos en dos pórticos perimetrales. Un

edificio gemelo colindante de la misma promoción (fig 6.24, izquierda) acusa graves deformaciones en los pilares cortos confirmando el mecanismo de colapso causado por el fallo de los pilares cortos perimetrales. (Figuras 6.25 – 6.28).
