**INFORME DEL SISMO DE LORCA DEL 11 DE  
MAYO DE 2011**

Madrid, julio 2011

INSTITUTO GEOGRÁFICO NACIONAL

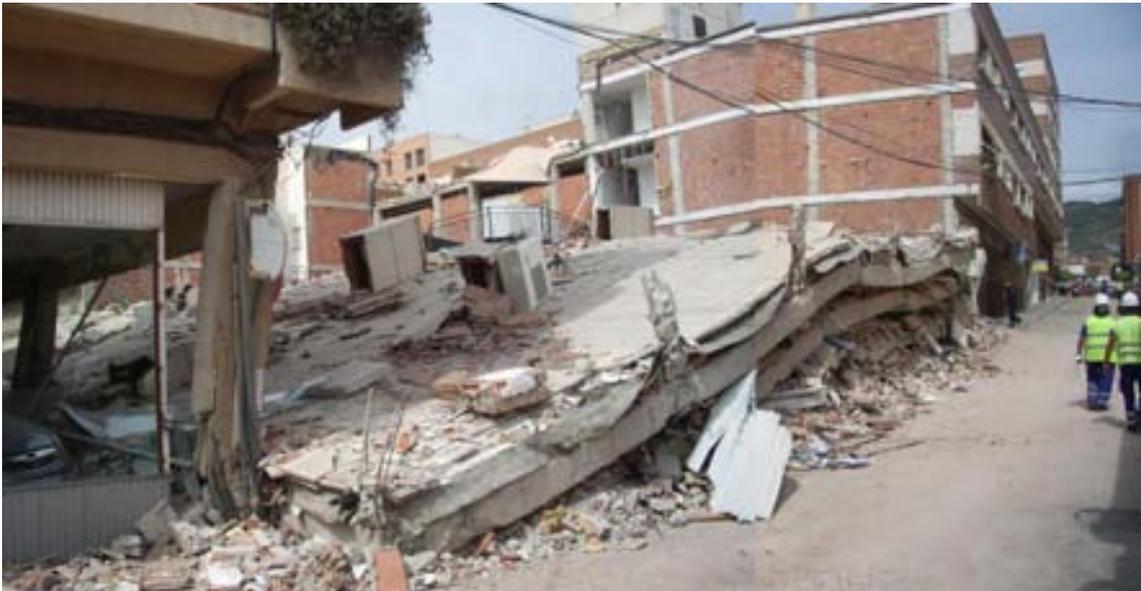
**Figura 6.28.** El edificio colapsado en la Calle Infante Juan Manuel.

En la Calle Infante Juan Manuel nº 5 colapsó completamente un edificio de pórticos de Hormigón Armado de tres alturas. El edificio poseía una planta baja elevada con respecto de la rasante de la calle y pilares cortos en dos pórticos perimetrales. Un

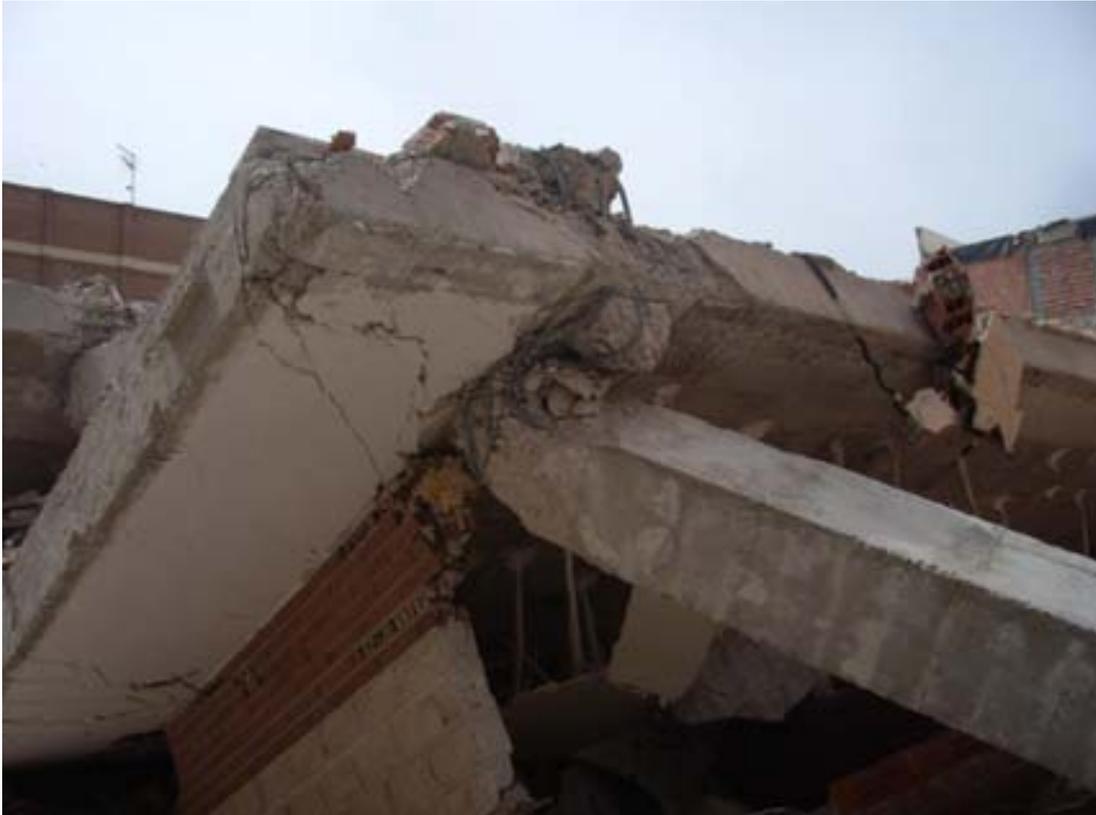
**Figura 6.29.** Detalle del encuentro pilar-forjado del edificio colapsado. Ver figura 6.16 para comprensión de un mecanismo inestable.

La tipología de losa masiva y pilar débil no es una tipología claramente reconocida como sismorresistente y su uso se encuentra limitado en zonas de mayor sismicidad en otros países como es el caso de EEUU. (ASCE-7) Asimismo esta tipología se encuentra ampliamente debatida. Esto se debe a que la combinación de pilar débil y forjado masivo fomenta la formación de mecanismos inestables de planta, resultado contrario al objetivo de las NNSS. La diferencia entre un mecanismo inestable e estable se muestra en figura 6.16.

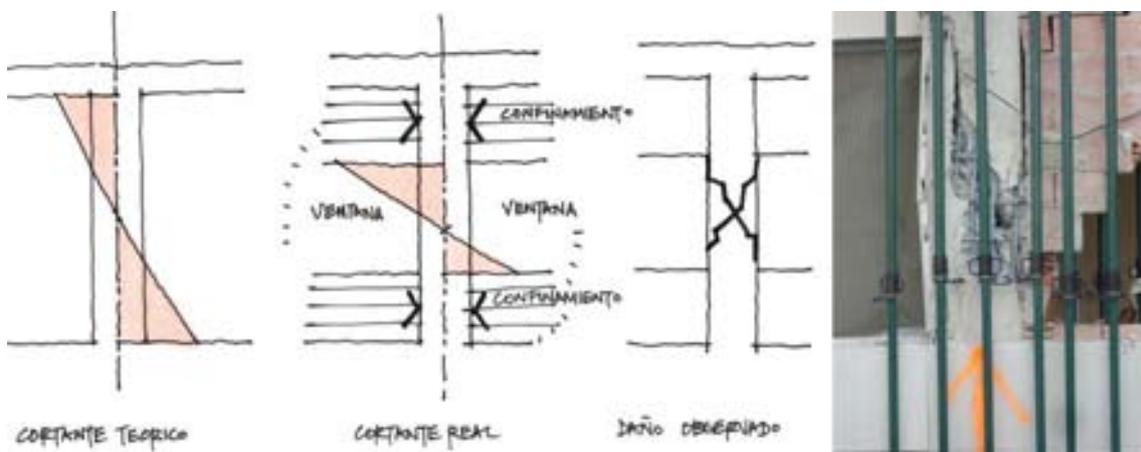
**Figura 6.30.** Pilar secuestrado por el confinamiento de albañilería de un edificio de Lorca.

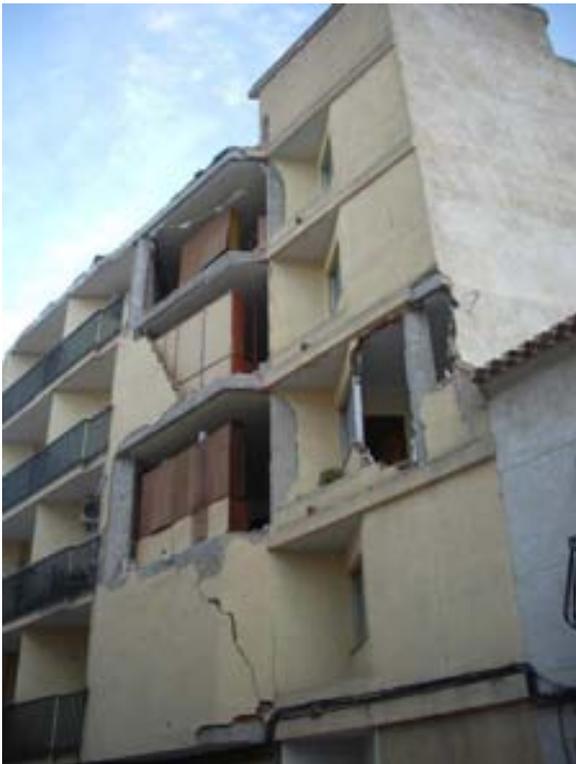
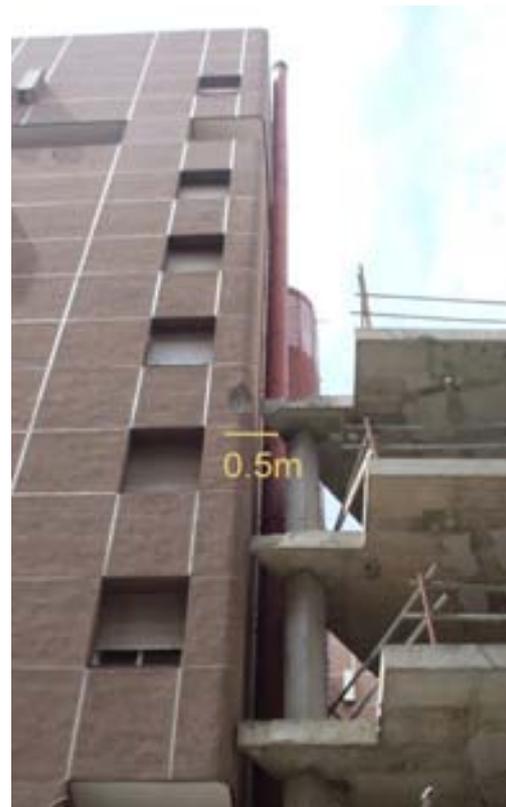
**Figura 6.31.** Los daños concentrados en la tercera planta de este edificio vienen motivados por el confinamiento del edificio colindante más bajo y rígido de la derecha. En edificios altos, el desplazamiento observado ha sido muy grande, indicado por los daños de impacto causados entre los edificios de la imagen de la derecha.

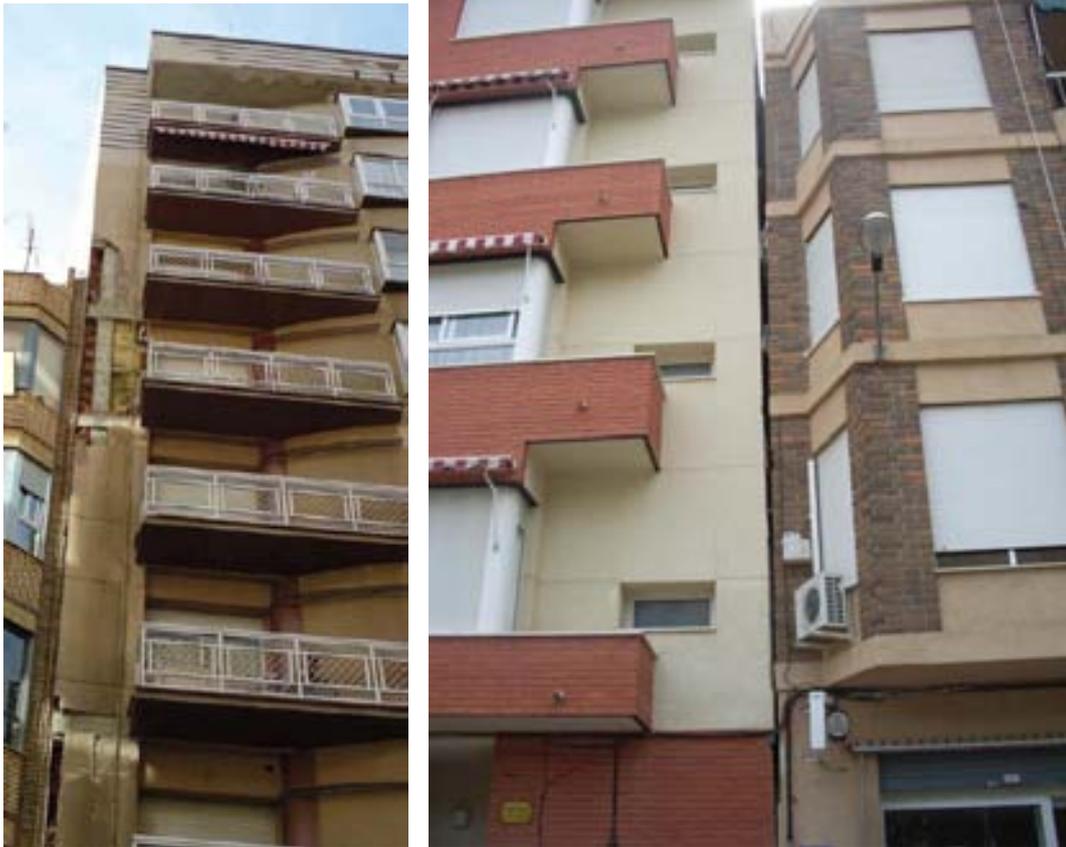
**Figura 6.32.** *Daños por embestimiento en edificios de altura en Lorca.*

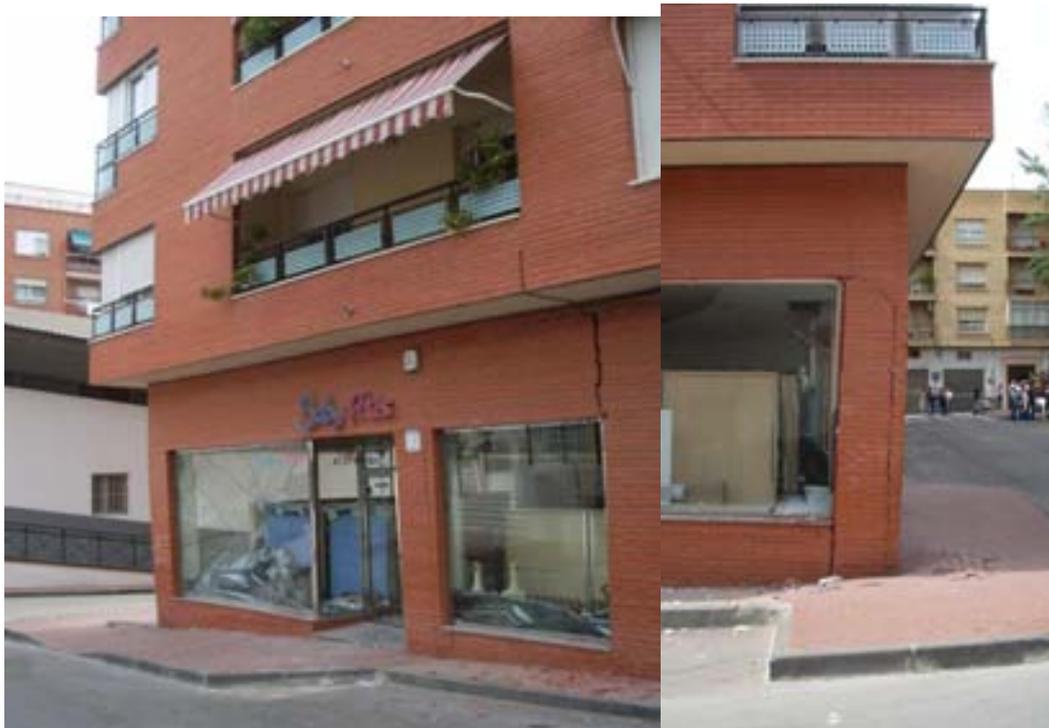
**Figura 6.34.** Torsión motivada por el efecto rigidizante de los muros medianeros de un edificio de esquina con grandes deformaciones permanentes en el pilar de la esquina más alejada del centro de rotación. Este edificio se derrumbó a los pocos días de realizar las fotografías.

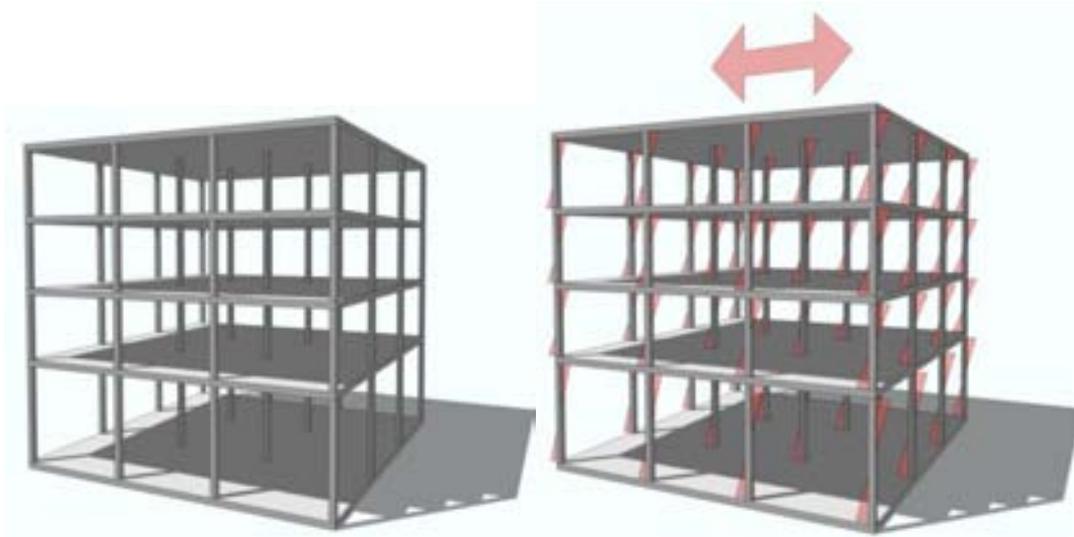
**Figura 6.35.** La teoría: Edificio de planta baja comercial y vivienda en altura característica de nuestro entorno urbano actual. Bajo la acción del sismo imaginamos que las fuerzas se distribuyen por toda la estructura.

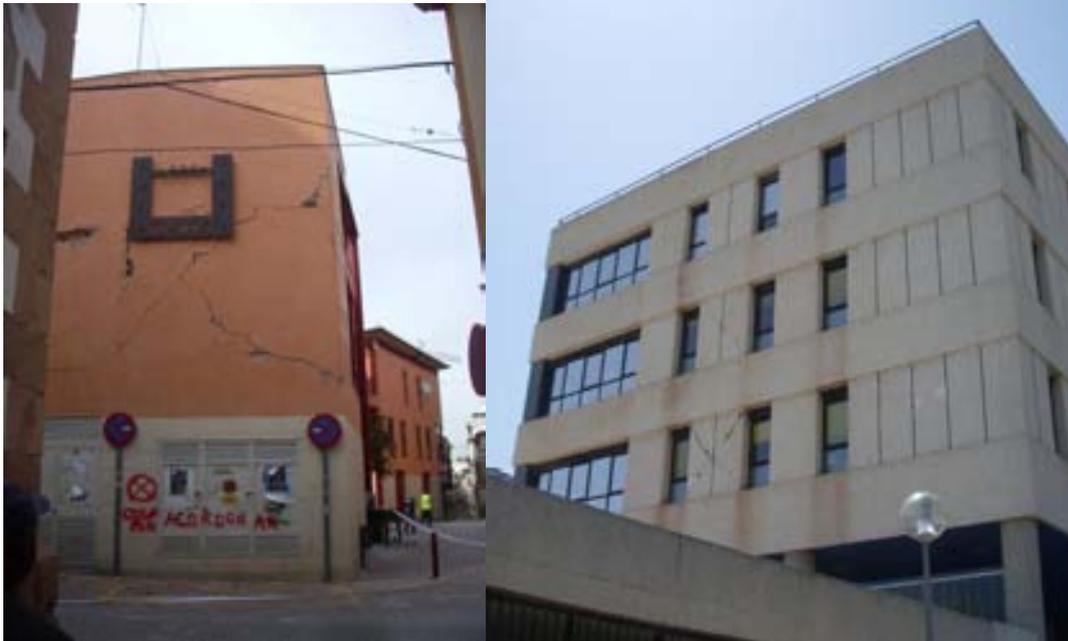
**Figura 6.37.** Grietas por cortante en forma de aspa en el cerramiento de un edificio público de muy reciente construcción en Lorca. A la derecha aspas de cortante en el hospital Rafael Méndez.

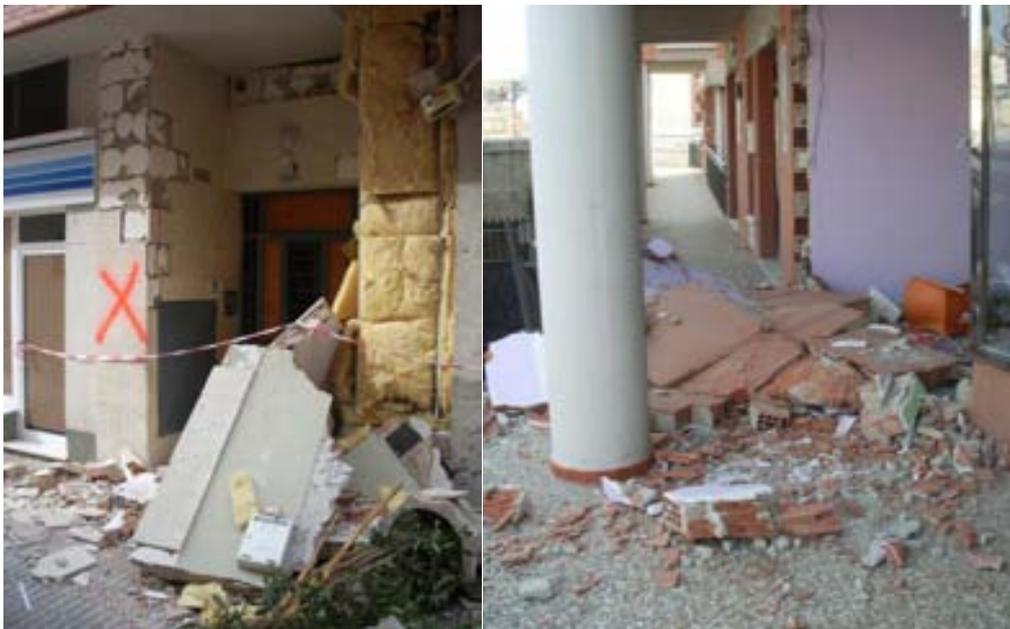
**Figura 6.38.** Fallo de cerramientos no estructurales bloqueando las salidas de edificios o locales.

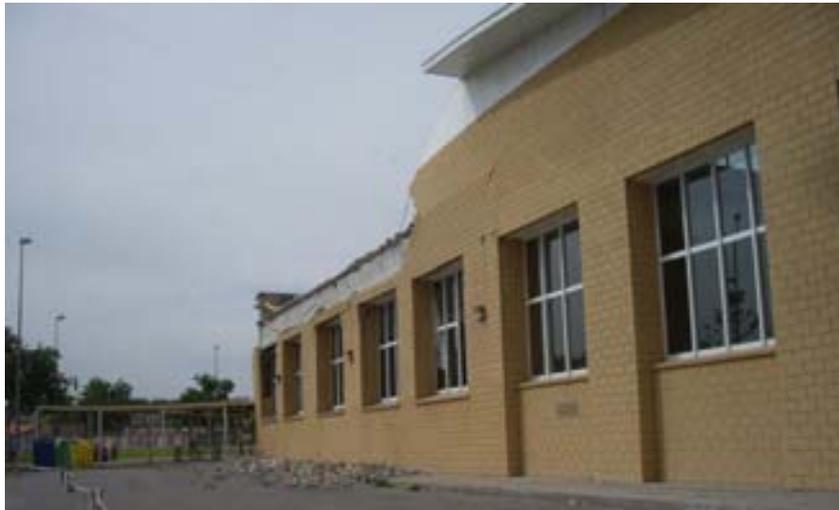
**Figura 6.39.** *Caída de antepecho de bloque sin armar en un edificio dotacional de Lorca.*

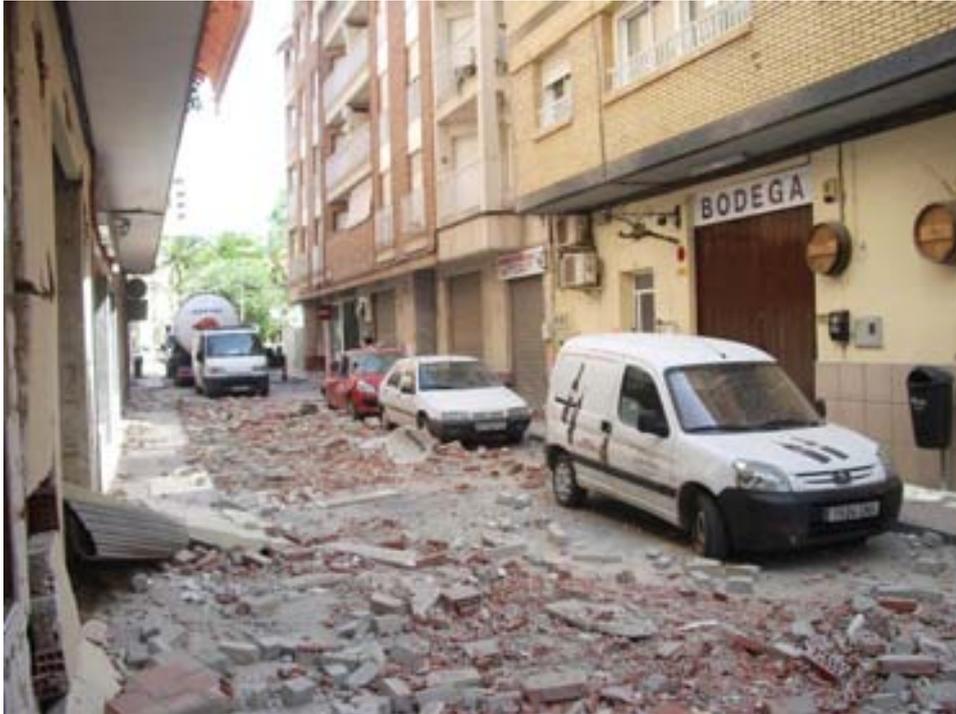
**Figura 6.40.** La Calle Galicia de Lorca donde varios vecinos perecieron debido a la caída de los parapetos de cubierta. Las calles estrechas con edificios altos presentan gran vulnerabilidad.

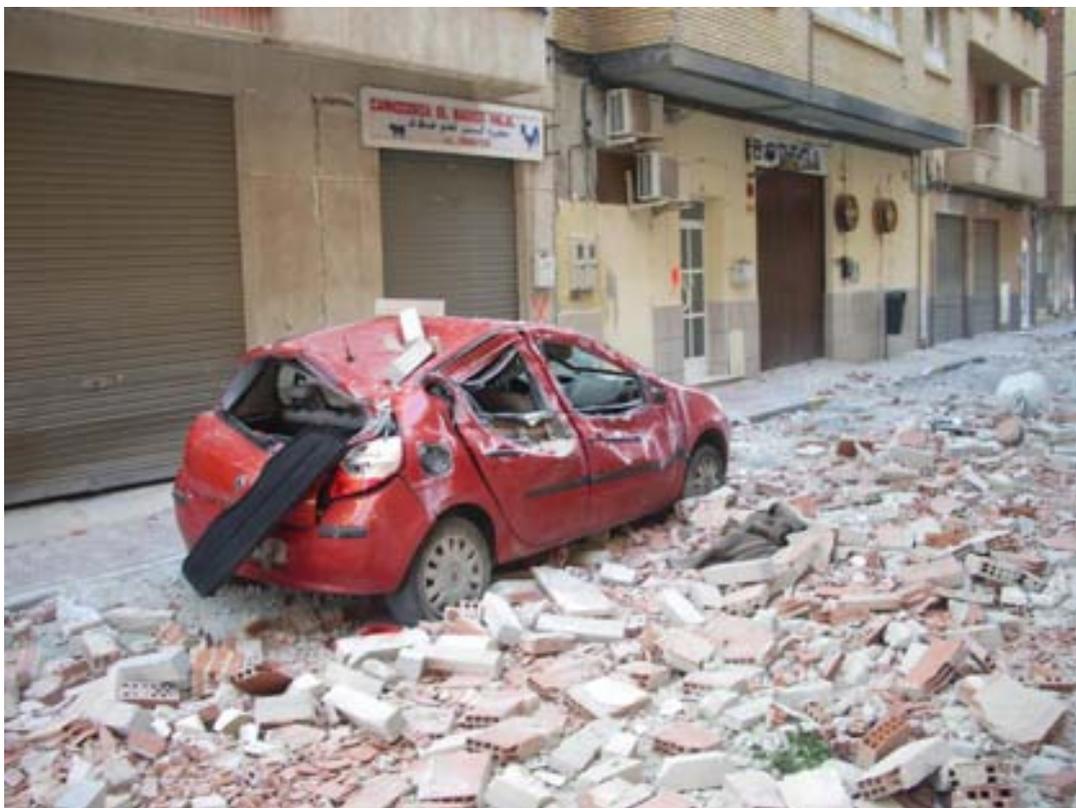
**Figura 6.41.** Un automóvil dañado por la caída de parapetos de cubierta en la Calle Galicia.

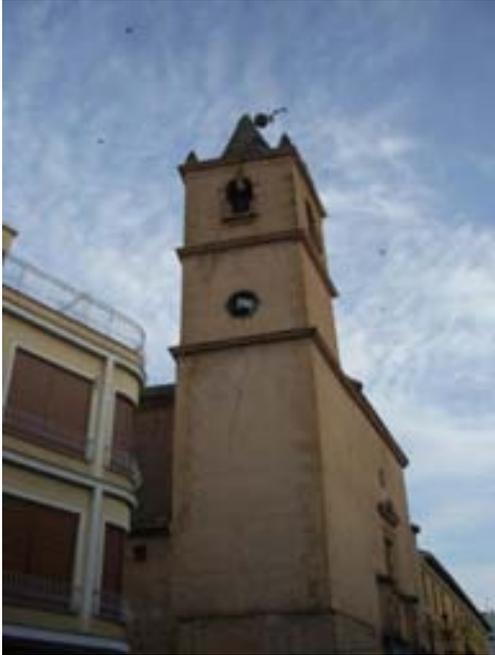
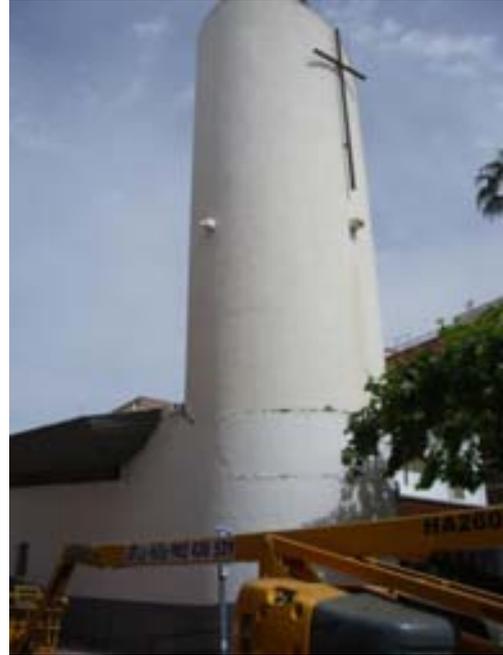
**Figura 6.42.** Torres de iglesia nuevas y viejas dañadas por el terremoto

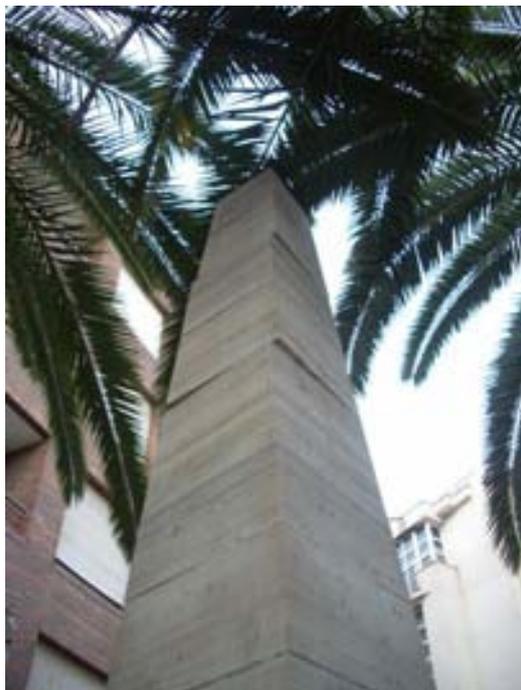
**Figura 6.43.** Rotación y giro del obelisco de la Carrera y giro de pináculos de la colegiata de San Patricio.

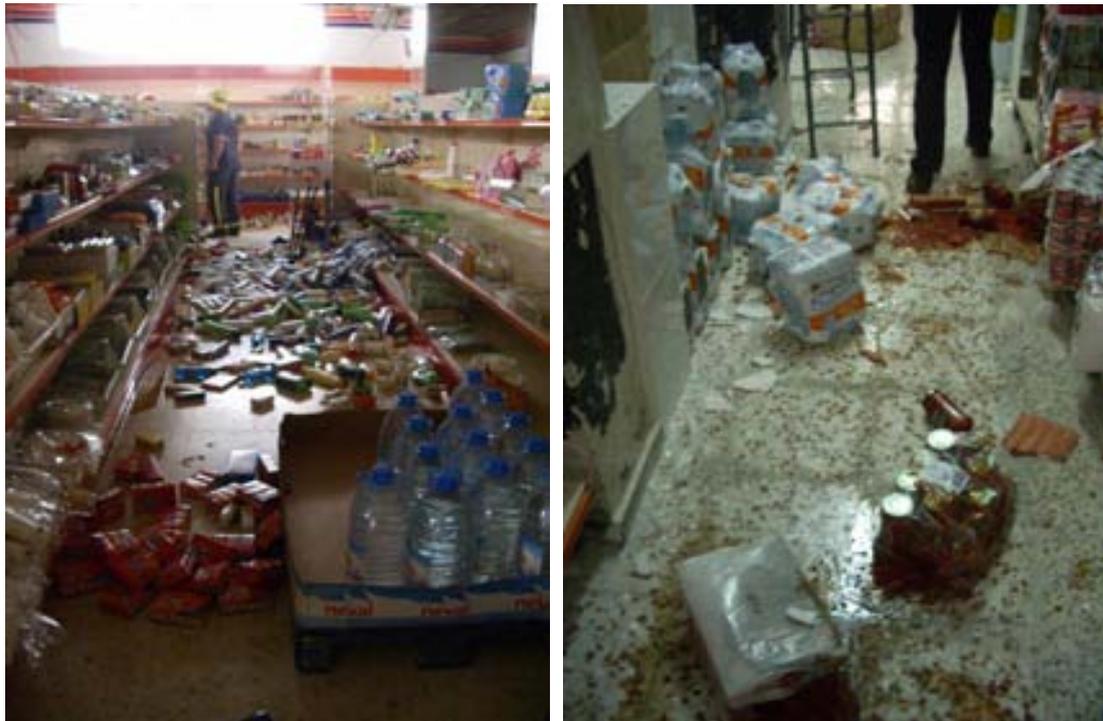
**Figura 6.44.** *Daños a productos en supermercados y tiendas de Lorca.*

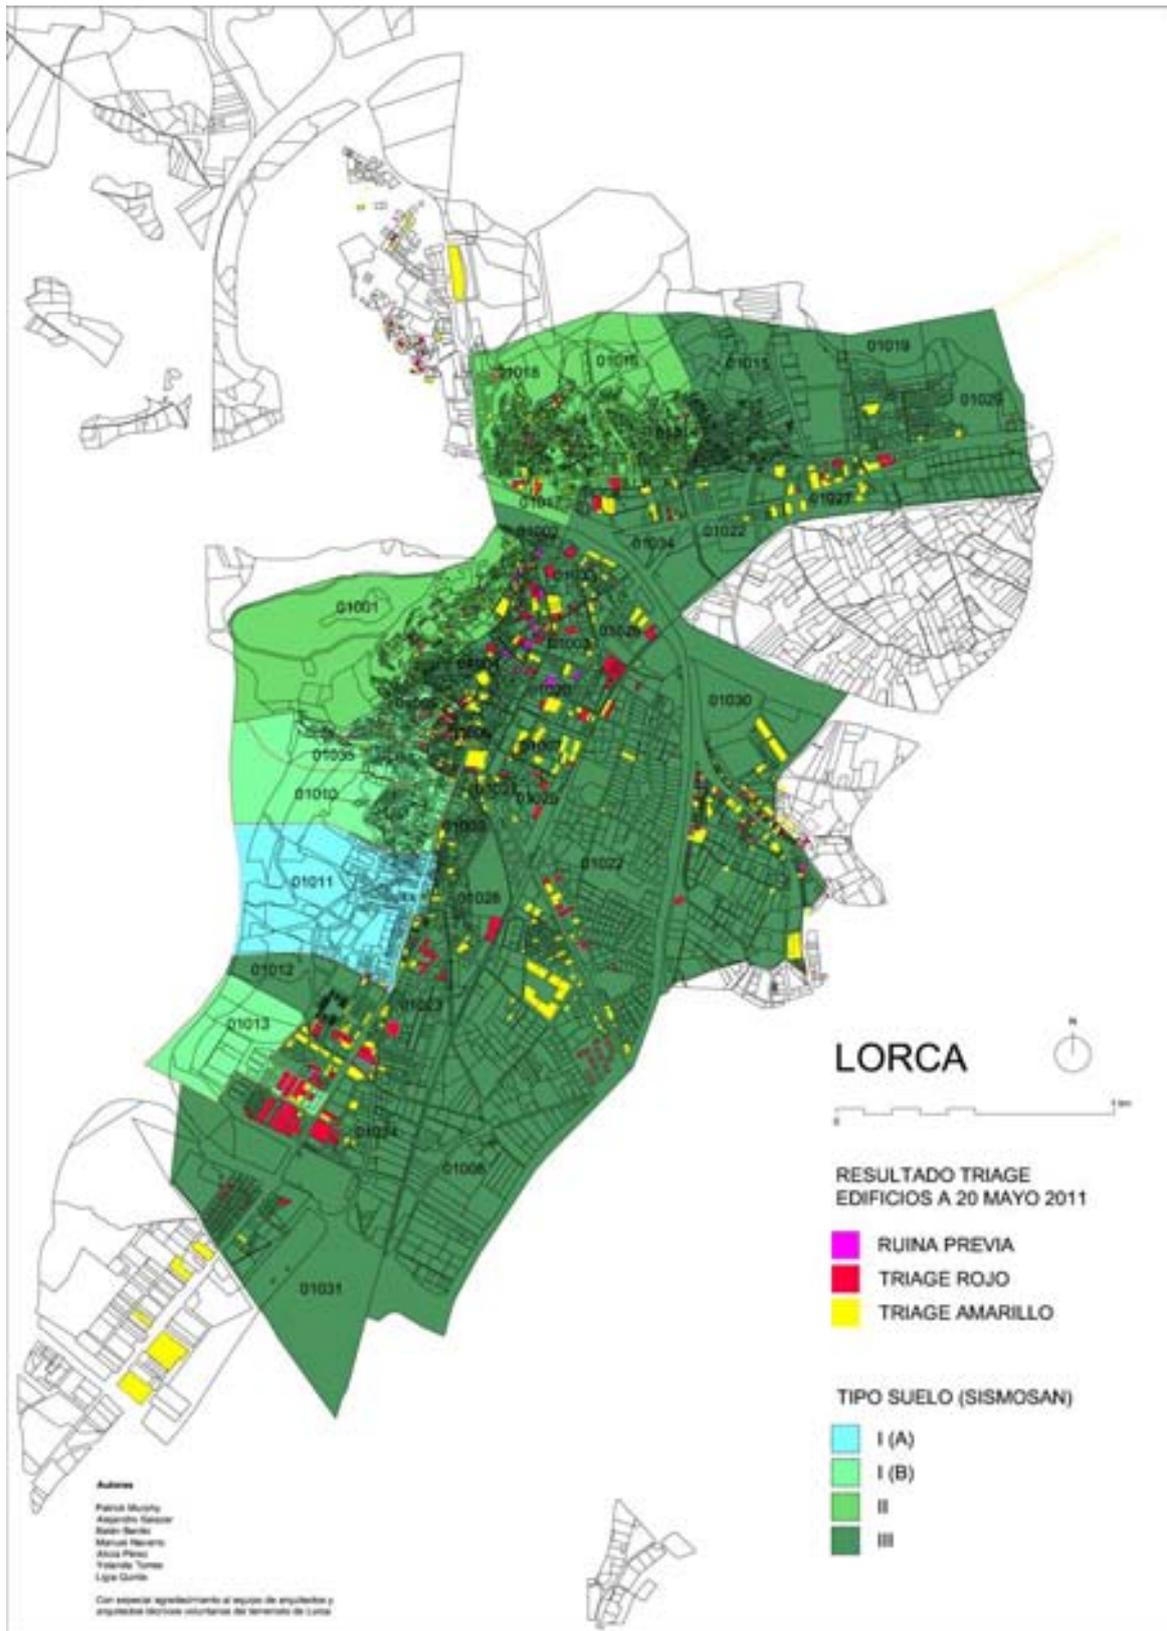
**Figura 6.45.** Daños en Lorca indicando edificios declarados amarillo (daños moderados) y rojo (daños graves) por distrito censal y tipo de suelo con datos del 20 de mayo. Se indican también aquellos edificios que ya se hallaban en ruina antes del sismo. El parque inmobiliario del área censal estudiado en este trabajo es de 5155 edificios.

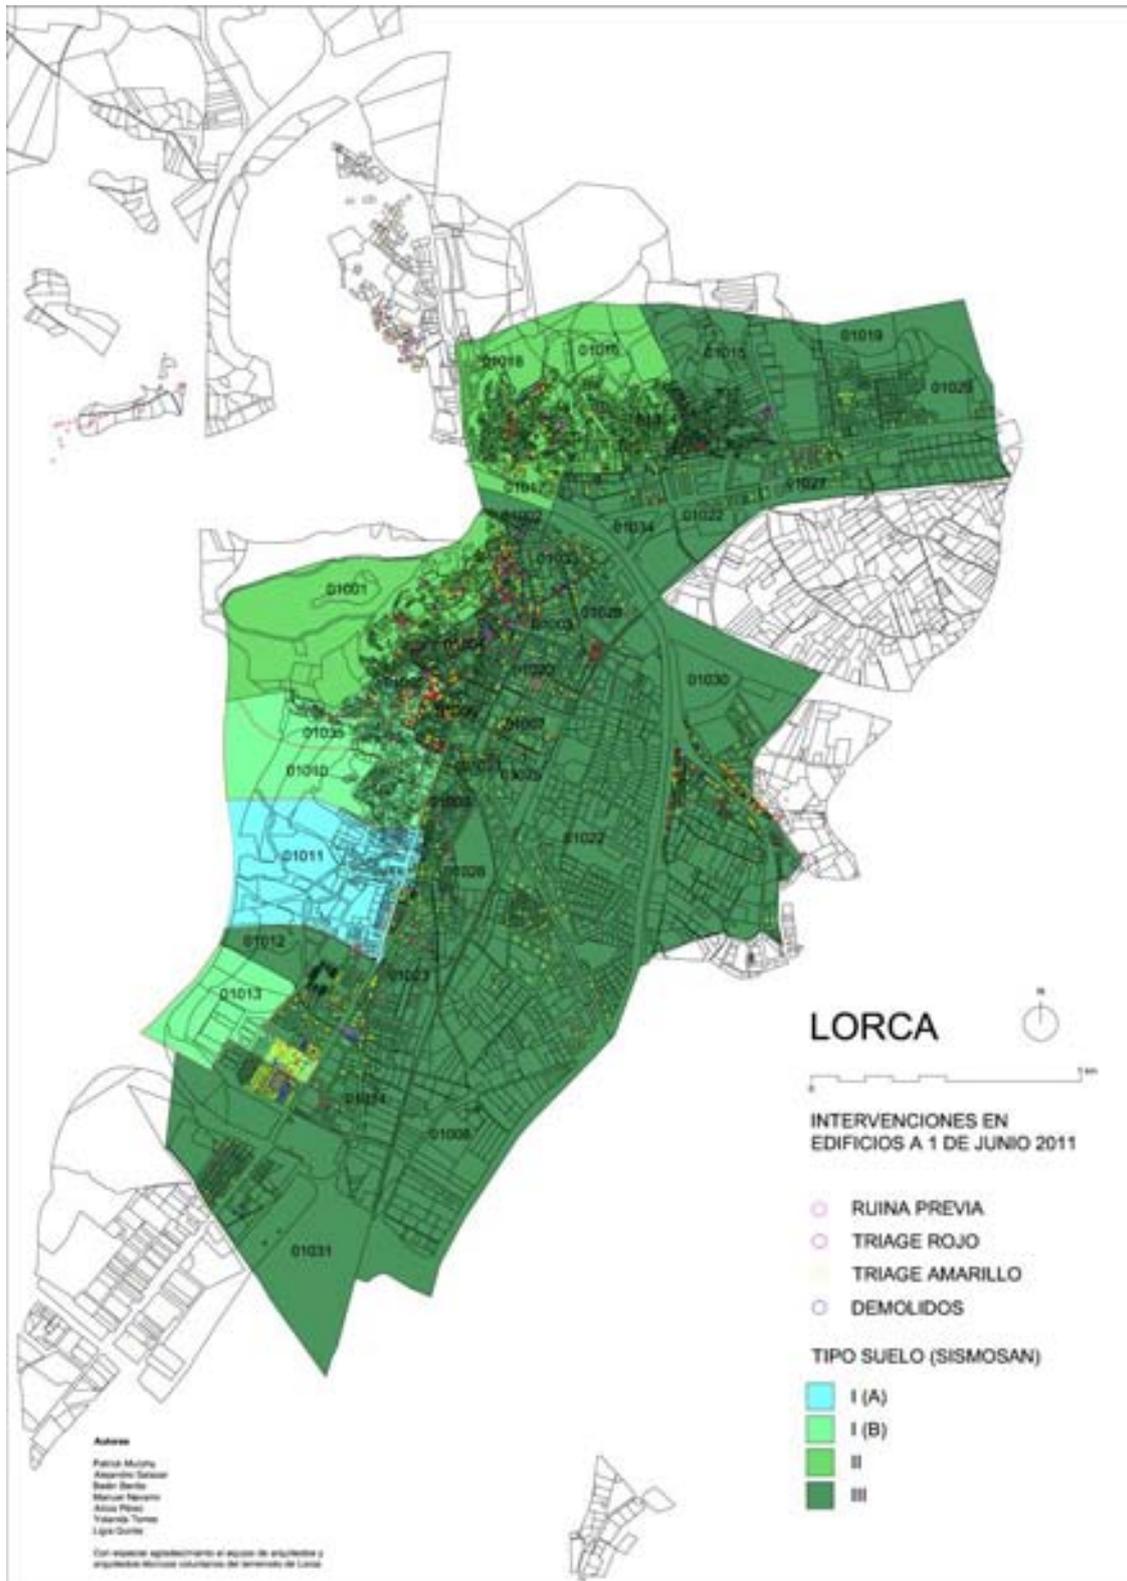
**Figura 6.46.** Daños en Lorca indicando edificios declarados amarillo (daños moderados) y rojo (daños graves) por distrito censal y tipo de suelo con datos del 1 de junio. Se indican las demoliciones (19 edificios) realizados con posterioridad al sismo.

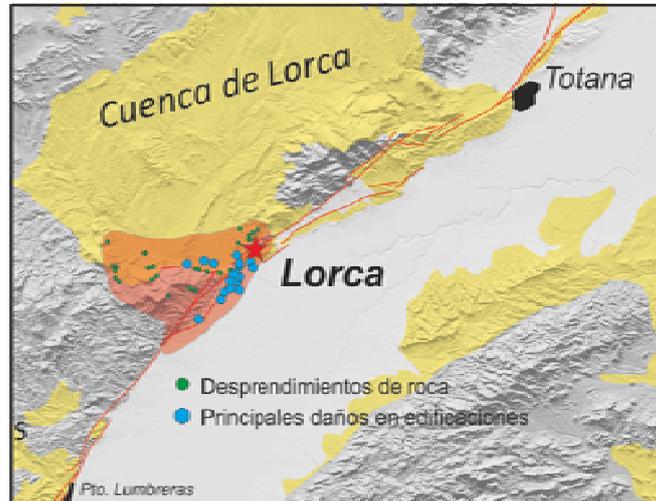
**Figura 7.1.** Mapa esquemático en el que se resumen la distribución de los daños y efectos geológicos generados por el terremoto de Lorca. La estrella marca el epicentro.

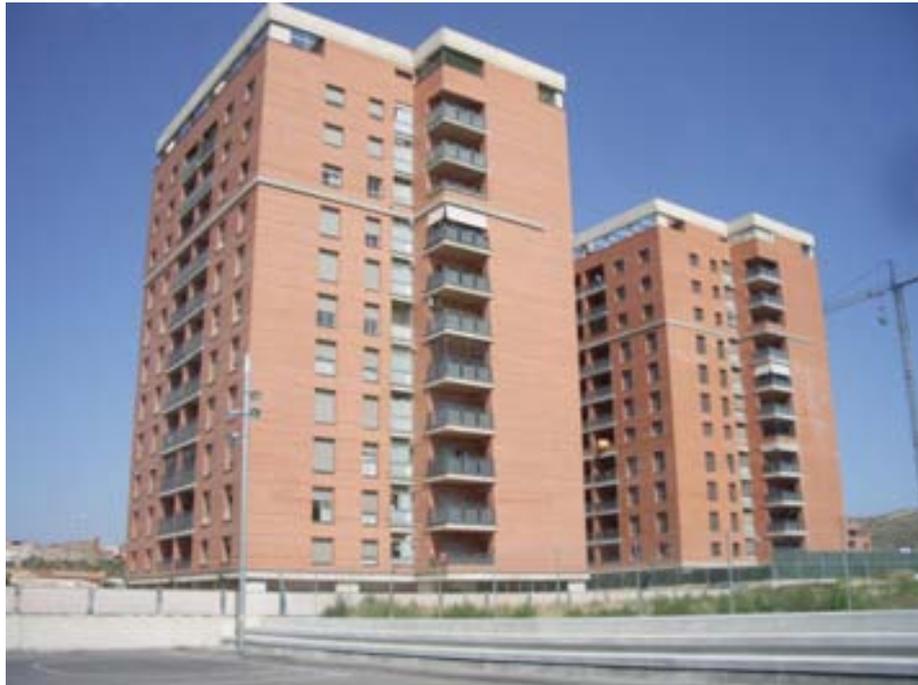
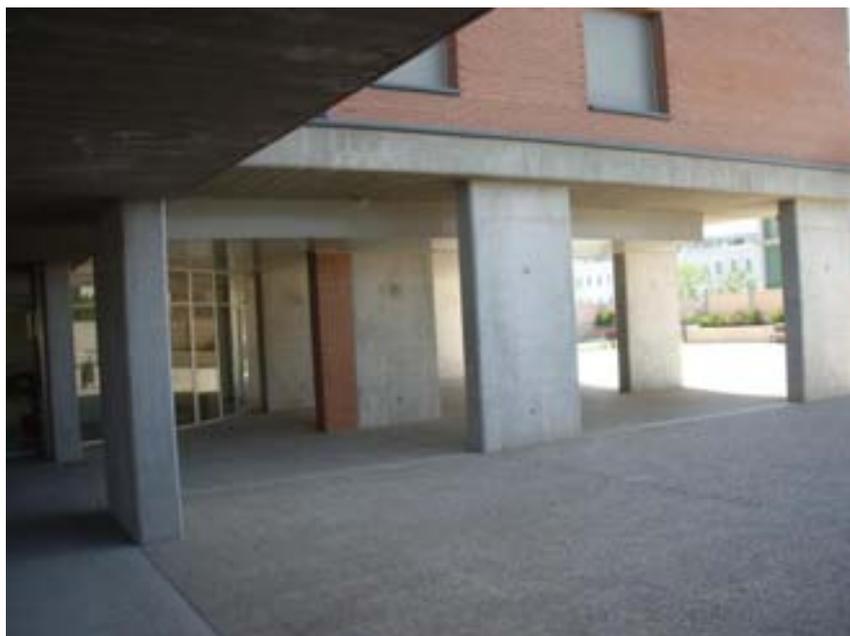
**Figura 7.2.** Torre de viviendas de 12 plantas sin daños en Lorca.

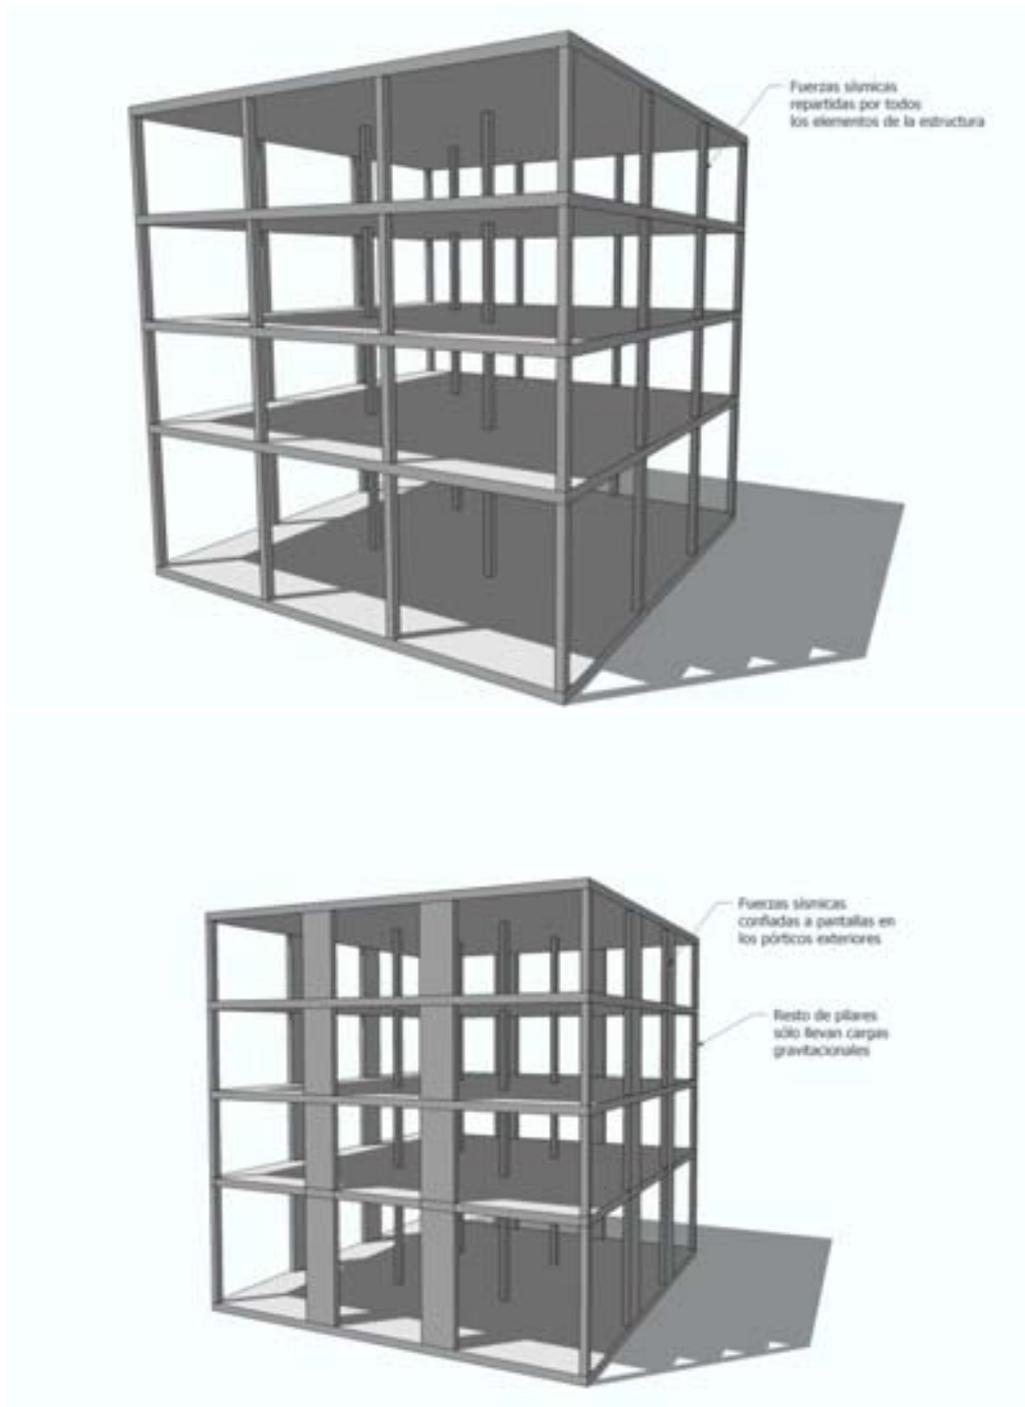
**Figura 7.3..** Integrando un concepto sismorresistente (imagen inferior) en una estructura tipo de forjado plano y pilar débil (imagen superior).
